CONSIDERACIONES Y REFLEXIONES EN TORNO A LA “RUTA DEL SILLAR EN AREQUIPA”

Sandra Negro

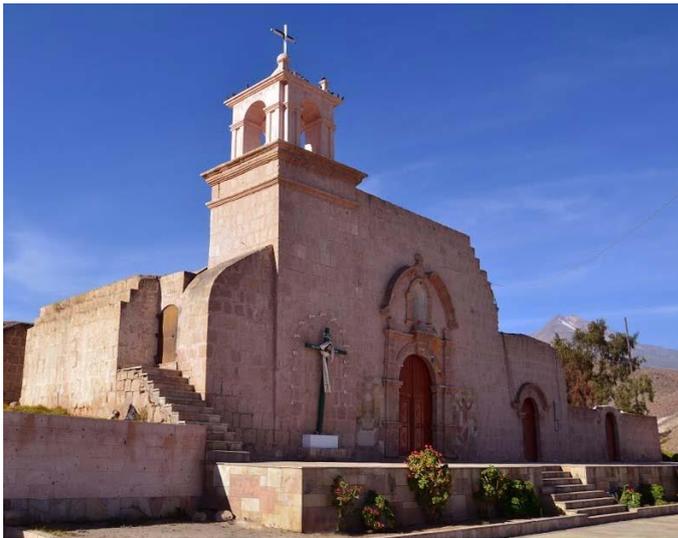
Arequipa, iglesia de San Andrés, la más antigua del distrito de Yura, construida en 1746 en sillar rosado. Imagen: propia, 2010.

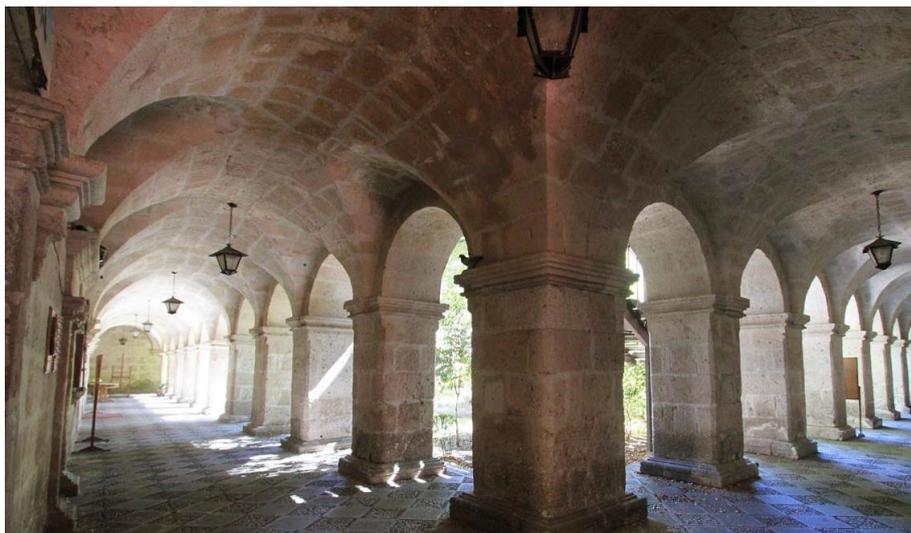
Arequipa, claustro mayor del antiguo convento de San Agustín, edificado con pilares que sustentan bóvedas de arista, todo ello empleando la piedra sillar. En 1828 se creó la Universidad Nacional de San Agustín, que continúa funcionando al presente en los antiguos claustros agustinos. Imagen: propia, 2018.

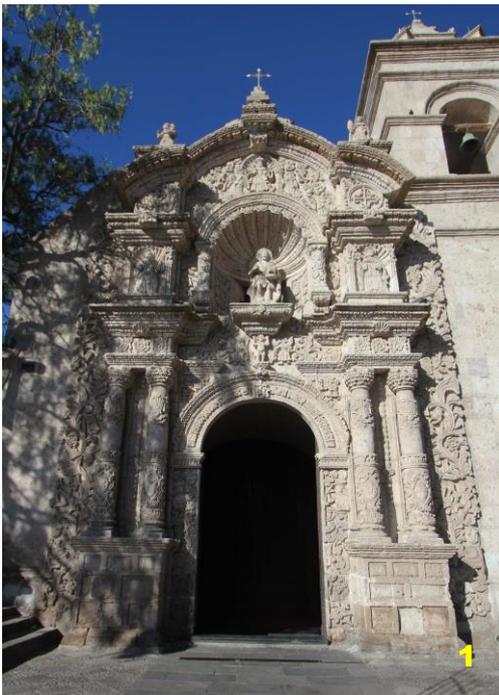
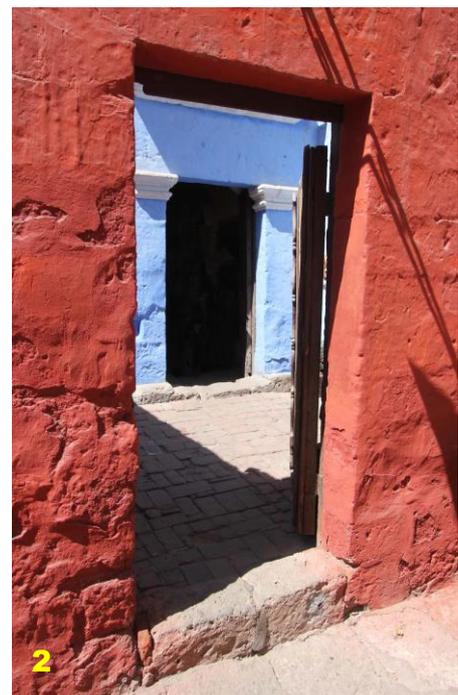
1. Arequipa, iglesia de San Juan Bautista de Yanahuara, ubicada a un costado de la plaza principal de distrito. Su construcción culminó en el año 1750, conservando como edificación originaria de mediados del siglo XVIII el arco del coro alto ornamentado con follajería y hojarasca, así como su portada de pies, elaborada con sillar y profusamente decorada con diseños esculpidos de forma planimétrica. 2. Monasterio de Santa Catalina de Sena. Celdas en el interior de la casa religiosa. Los colores empleados fueron el rojo almagre y azul añil. Lo que continúa en debate es si los frontispicios de los inmuebles tuvieron estas mismas coloraciones desde mitad del siglo XVIII en adelante. Imágenes: propias, 2017.

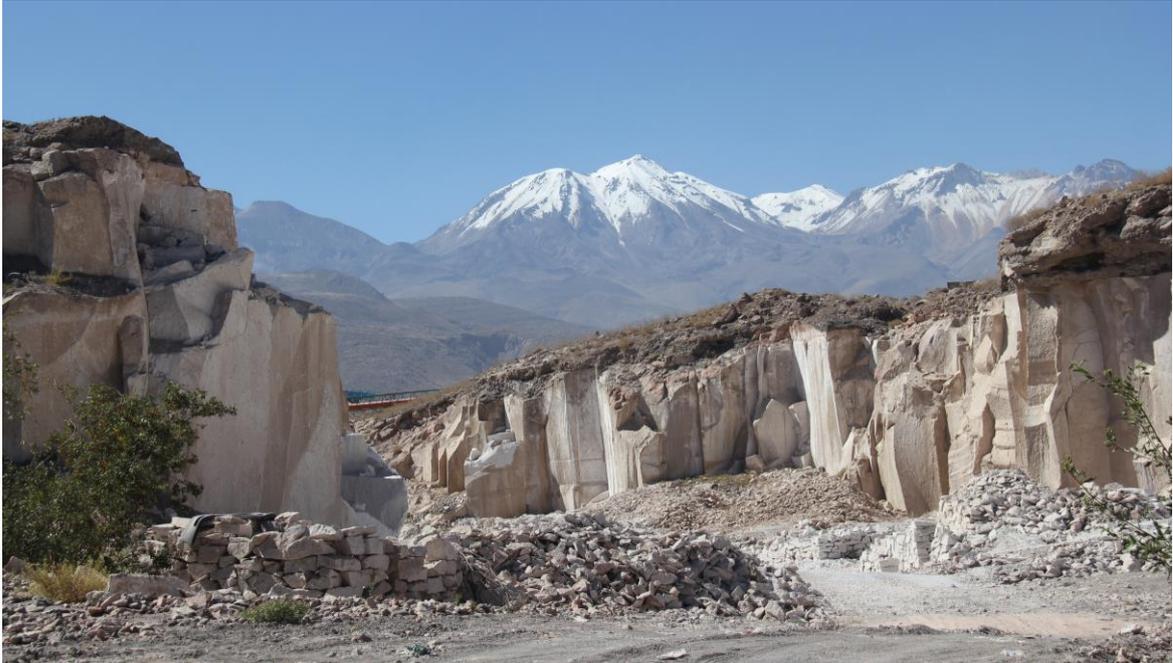
Ruta turística del sillar: cantera Cortadores con los diversos talleres de explotación de la piedra. Al fondo, el volcán Chachani, que originó el tufo volcánico conocido localmente como sillar. Imagen: propia, 2018.

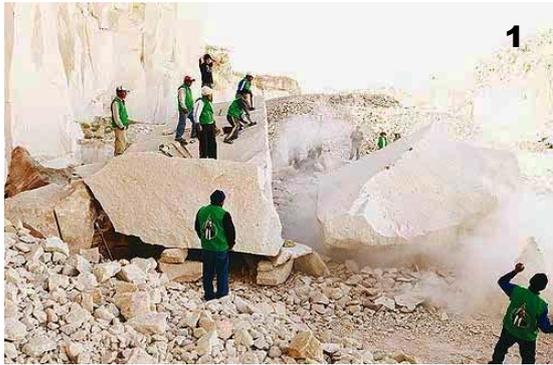
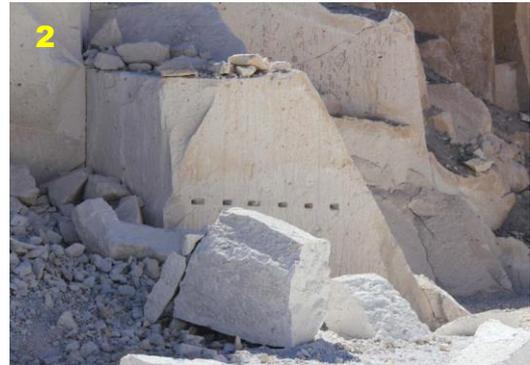
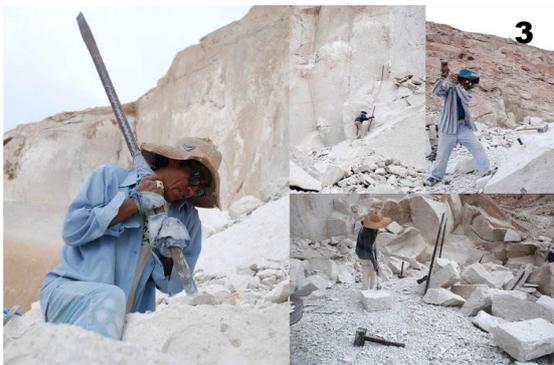
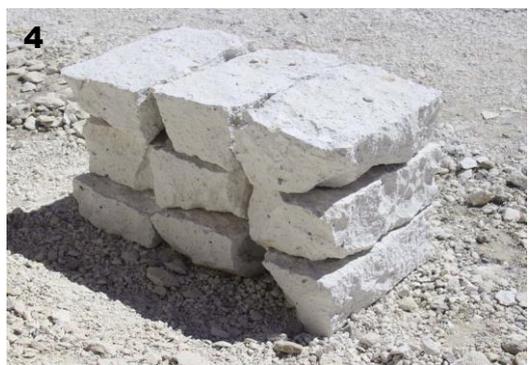
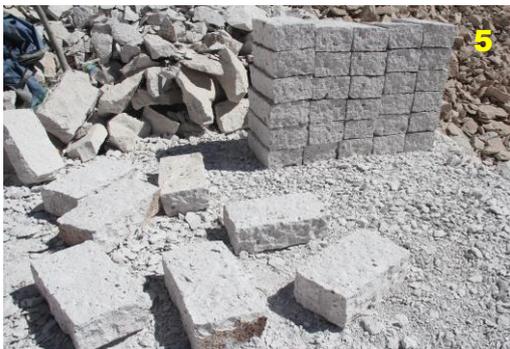
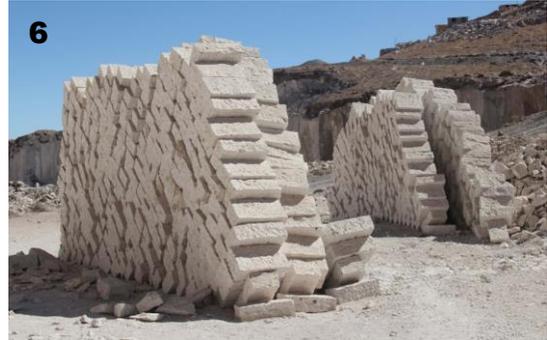
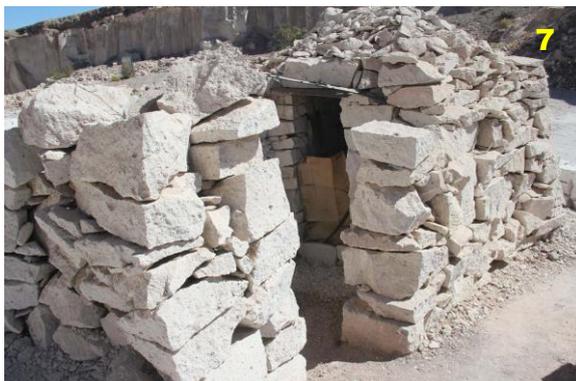
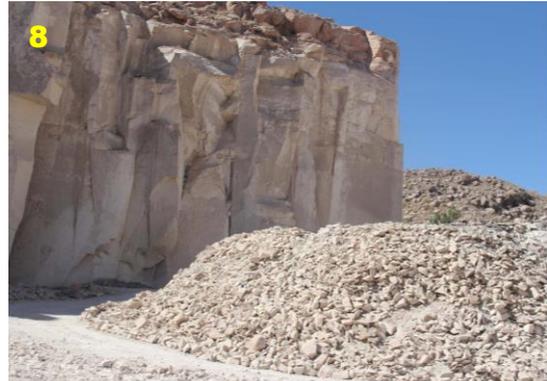
Etapas de trabajo: 1. Separación del bloque de las paredes de toba volcánica. Imagen: <https://bit.ly/2LkksvA> [Consulta: 12.07.2019], 2. Empleo de cuñeras o entalladuras. Imagen: propia, 2017, 3. Seccionamiento de los bloques. Imagen: <https://bit.ly/2SeADLs> [Consulta: 12.07.2019] y 4. Apilado de los bloques cortados, los que luego con la ayuda de una plantilla de metal serán recortados para lograr sillares de aristas y caras regulares. Imagen: propia, 2017. 5. Refilado de las aristas de los bloques y labrado de sus caras. 6. Selección y apilado de los bloques en paquetes de 200 unidades. 7. vivienda temporal de un maestro cantero, adaptada al medio de trabajo, 8. Cascotes o "ratas" de sillar, material de desperdicio que antiguamente se utilizaba en el relleno de los muros dobles de sillar. Imágenes: propias, 2017.

- c. El corte, que implica el trazado y seccionamiento de los bloques, que actualmente son de 50-55 cm de largo por 30 cm de alto y 20 cm de espesor, con un peso unitario aproximado de 25 kg. Las herramientas que se emplean para el trazado son las escuadras, plomadas, cuñas y compás. Podemos detenernos a observar las técnicas de corte, donde se utilizan herramientas de percusión tales como las escodas o picotas de mano, las bujardas, los martillones y martillos, y las herramientas de incisión y seccionamiento como cinceles, punteros, gradinas, talladores y acodaderas.

- d. El refilado, que implica el emparejamiento de las aristas y ángulos de los bloques, con herramientas de percusión y de incisión.
- e. El labrado, que es el acabado plano de las distintas caras del bloque, que se logra con herramientas de percusión de pequeño formato y de incisión, con extremos anchos como los escafiladores y las limas.

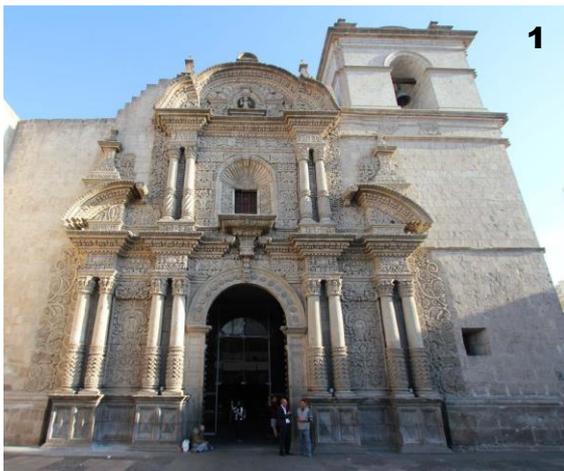
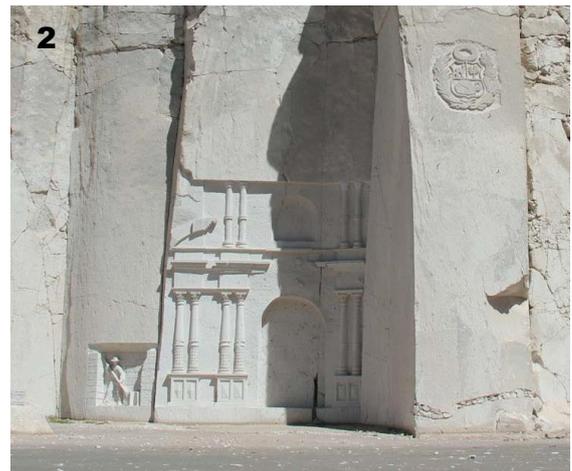
1. frontispicio de la Compañía de Jesús de la ciudad de Arequipa, labrado en sillar y culminado en 1698, 2. Diseño tallado en la cantera Cortadores en la quebrada de Añashuayco, concluido en setiembre de 2014 y que supuestamente representa el mismo frontispicio. Imágenes: propias, 2017.

La traza de la portada original es de dos cuerpos y tres calles, con una cuadrícula incompleta. Las calles están delimitadas por columnas binarias, de tal manera que hay ocho columnas con traspilastras en el primer cuerpo y cuatro columnas en el segundo. El entablamento que separa ambos cuerpos es discontinuo porque da cabida a la porción inferior de la ménsula que acompaña la hornacina principal. A ambos lados de este entablamento, arrancan sendas volutas que ocupan la porción del segundo cuerpo correspondiente a las calles laterales. El segundo cuerpo ostenta un entablamento corrido, sobre el cual corona la portada un frontón trilobulado. La profusa ornamentación la convierte en un destacado ejemplo del barroco arequipeño donde destaca la estructura arquitectónica de la portada sobre un fondo de fino entallado de escasa profundidad.

Resultan dos realidades de imposible aproximación conceptual. La representación de los cortadores de sillar en el año 2014, no ha respetado la traza a nivel de calles y cuerpos. Tampoco ha concluido el entablamento del segundo cuerpo y ha obviado el frontón de remate, sin contar que la riqueza y especificidad del barroco arequipeño, reside propiamente en la profusa decoración planiforme de las superficies, tema que ha sido soslayado por completo.

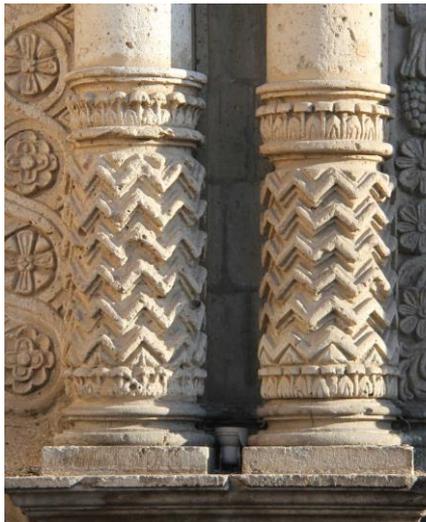
La libre interpretación de los elementos arquitectónicos de la portada de pies de la Compañía de Jesús, en el tallado de la misma portada en la cantera de sillar de Añashuayco hace que ambas carezcan de correlación. Las columnas han sido trastocadas a medias columnas. Las basas en forma de prisma, han sido modificadas a formas circulares. El entallado del estriado en zig-zag no tiene comparación posible, al no haber considerado siquiera la sección de las estrías. Toda la ornamentación original no ha sido tomada en cuenta. Imágenes: propias, 2017.

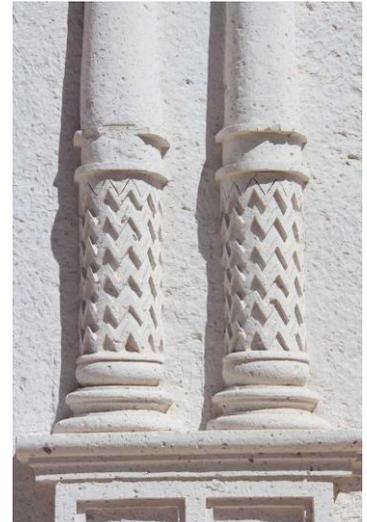
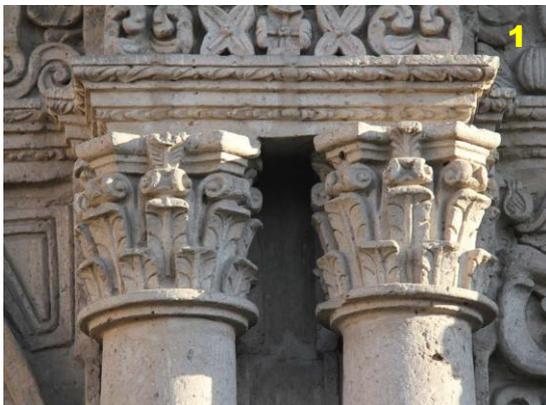
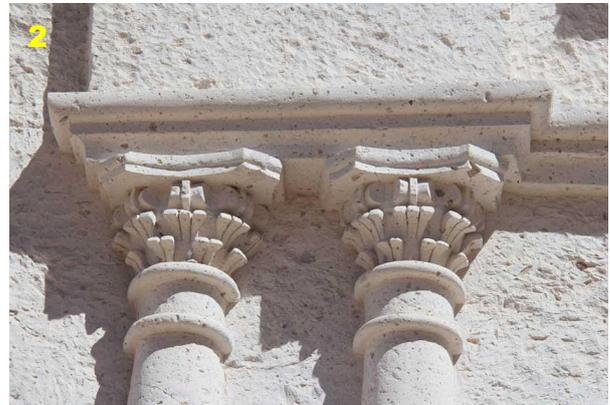
1. Capiteles corintios de los soportes del primer cuerpo de la portada de pies de la Compañía de Jesús de Arequipa.
2. Representación de los capiteles en el tallado realizado en la cantera Cortadores de la ruta del sillar. A cada capitel le fue adicionado impropriamente un collarino, la proporción del equino no es la misma y el ábaco ha sido simplificado a nivel formal y ornamental. Imágenes: propias, 2017.

Si nos aproximamos a estudiar el contenido formal y decorativo, aun de los elementos más evidentes, como pueden ser los fustes de las columnas y los capiteles que los coronaban, hallamos tremendas disonancias. La portada original tiene los soportes en forma de columnas con traspilastras, complemento necesario para evitar que un soporte fuera considerado como “desnudo”. En la propuesta de la quebrada de Añashuayco, las columnas han sido transformadas en medias columnas sin traspilastras. Los capiteles en la portada original son del orden corinto, con dos filas de hojas de acanto, sobre las que descansan los caulículos. El capitel carece de collarino, ya que este era propio solamente de los órdenes arquitectónicos dórico y toscano. En el diseño de los

cortadores de sillar, los capiteles llevan collarino y el equino no tiene la forma y proporción del capitel original, las hojas ostentan otra forma, sin contar que el número de molduras del ábaco ha sido simplificado.

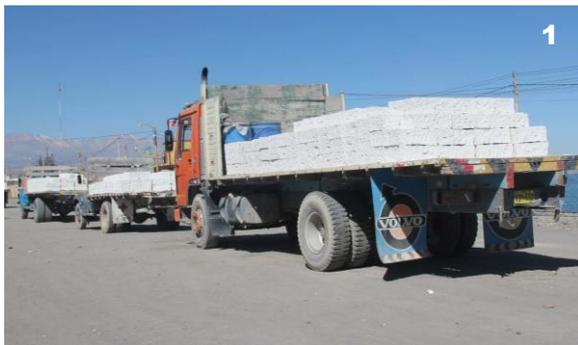
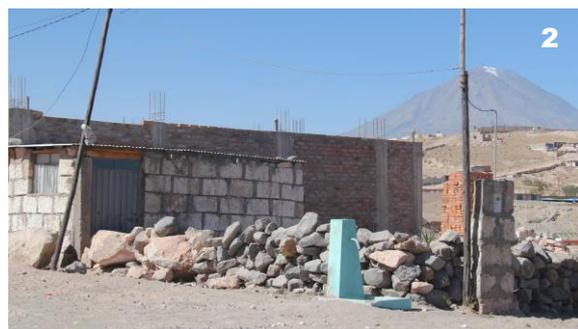
1. Camiones estacionados a un lado de la vía, ofreciendo la venta de sus cargas de sillares,
2. Vivienda económica en las inmediaciones de la autopista Arequipa-La Joya, edificadas con bloques de sillar. Imágenes: propias, 2017.

A lo largo de la autopista Arequipa-La Joya, a corta distancia de uno de los accesos a la quebrada de Añashuayco, cada día es posible ver una fila de camiones que venden cargas de sillares labrados en bloques.

El sillar arequipeño tiene un amplio conjunto de usos y posibilidades. Se emplea en la edificación de viviendas, aun de tipo económico, en la construcción de porciones de viviendas urbanas y en diversos proyectos hoteleros, que desean ofrecer al visitante una arquitectura tradicional.

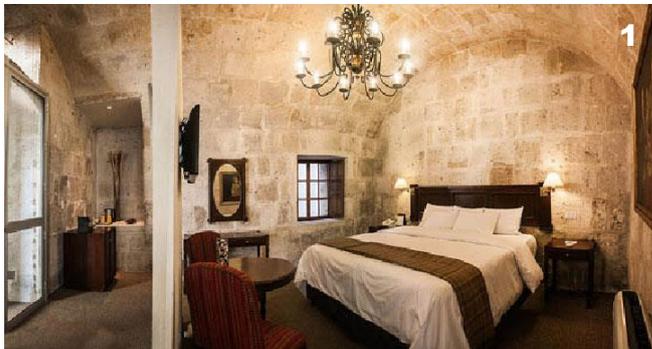
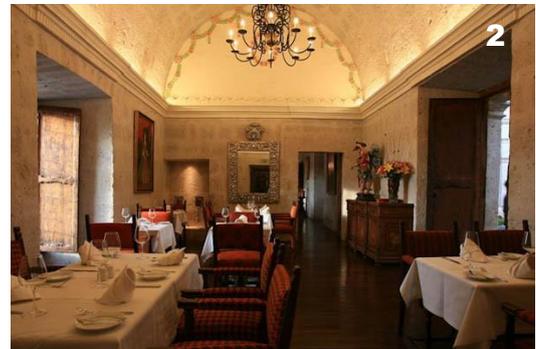
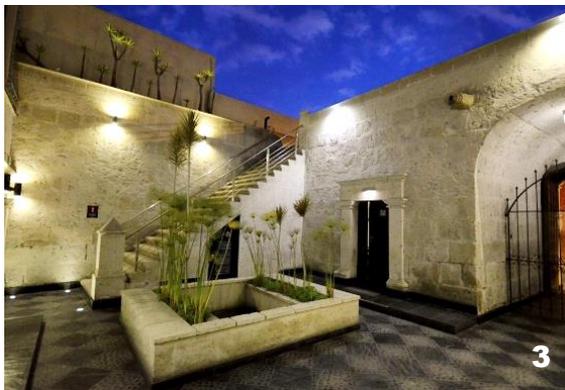
Hoteles, restaurantes, cafés y bares en edificaciones de valor patrimonial o en aquellas de obra nueva, usan el sillar como material para las restauraciones y puestas en valor, así como un atractivo para los visitantes en las nuevas edificaciones. 1. y 2. Hotel Casa Andina Private Collection. Imagen: <https://bit.ly/2CyZeTW> [Consulta: 12.07.2019], 3. QP Hotels Arequipa. Imagen: <https://bit.ly/2JzhXDH> [Consulta: 12.07.2019] y 4. Restaurante Zíngaro. Imagen: <https://bit.ly/32lung9> [Consulta: 12.07.2019].
