## ARQUITECTURA VIRREINAL RURAL EN LA HACIENDA BUENA VISTA Y VILLENA DEL VALLE DE LURÍN

Sandra Negro

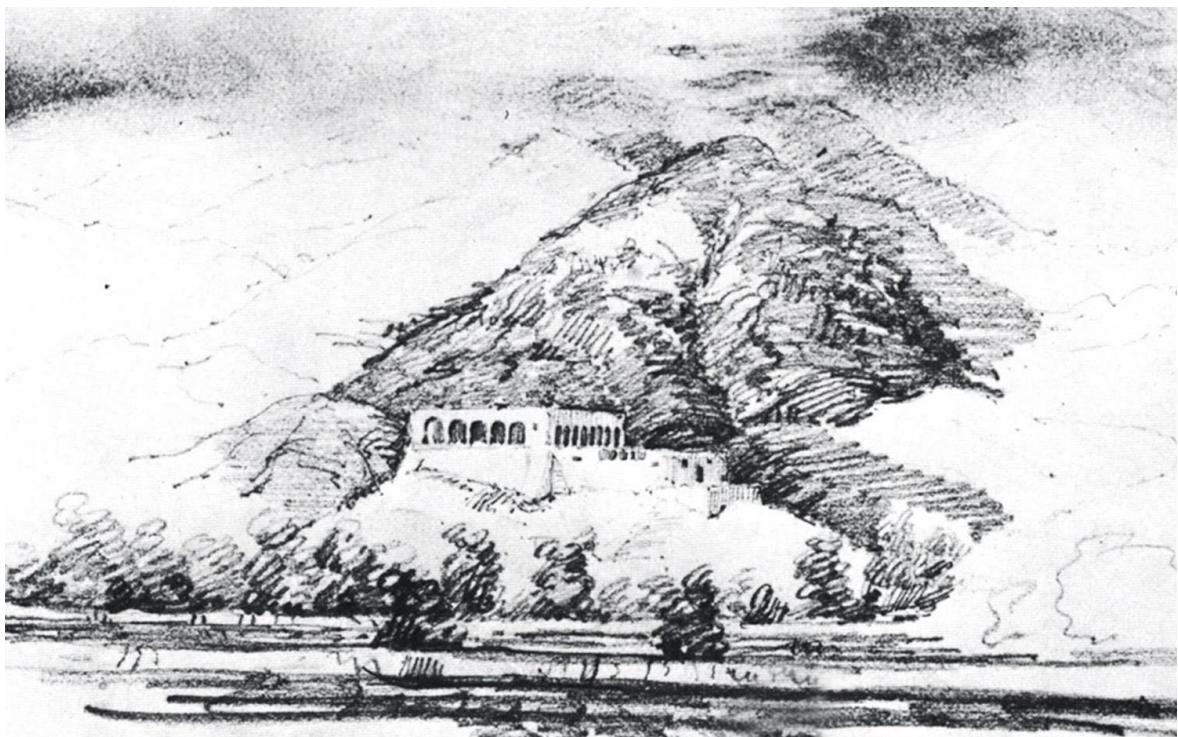
Dibujo a carboncillo de la antigua caca principal de la hacienda Buenavista realizada por el viajero y diplomático Leonce Angrand en 1838. Fuente: *Imagen del Perú en el siglo XIX*. Lima: Milla Batre, 1972, lámina 102

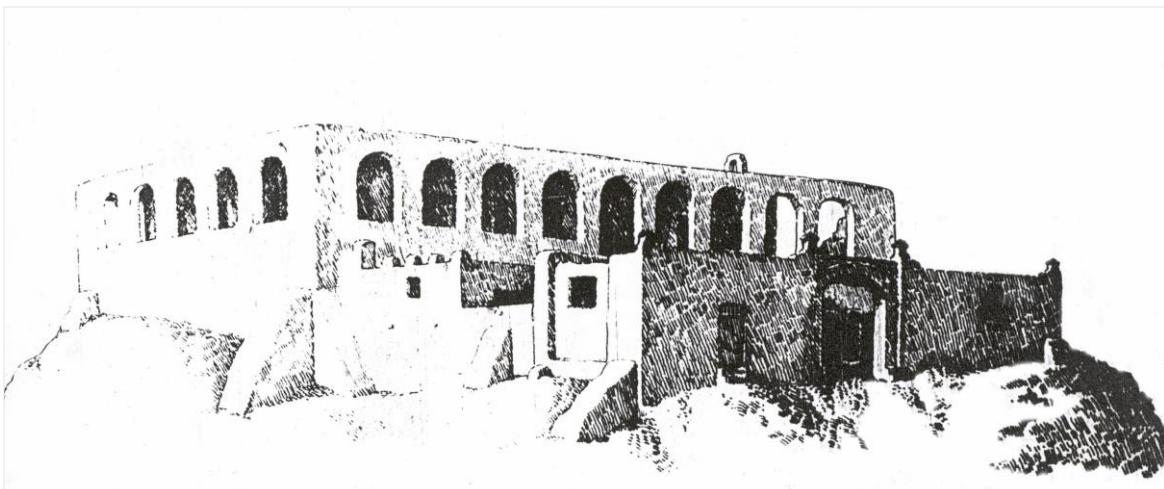
Representación a tinta china de la antigua casa principal de la hacienda Buenavista realizada por Sabino Springett.  
Fuente: *El Arquitecto Peruano*, Lima: Talleres de la Empresa Gráfica Scheuch, agosto 1941

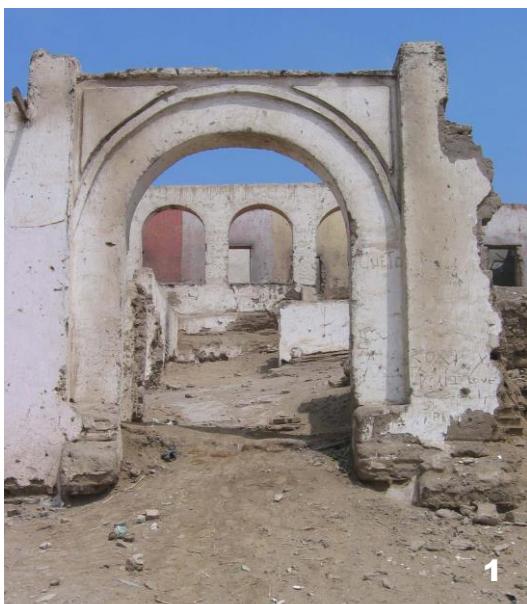
1

1. Portada de acceso a la casa principal de la hacienda Buenavista y Villena
2. Vista de la portada desde el zaguán que delimita las dos enfermerías colaterales.

En el plano más bajo y orientado hacia el suroeste, se encuentra la portada de ingreso, formada por un simple arco de medio punto con archivolta ornamental. Las jambas del vano carecen de imposta, de tal manera que entregan directamente a la curvatura del arco. La única ornamentación visible son las enjutas lisas en relieve. Esta portada abre sobre un elemental zaguán, que tiene a ambos lados los ambientes arquitectónicos correspondientes a las antiguas enfermerías para el cuidado de los esclavos enfermos o que sufrieron algún accidente, una para los varones y la otra para las mujeres. En el inventario de la hacienda que se hizo por fin y muerte de su dueño, don Francisco Lastra el 11 de agosto de 1775 se señala que “[...] a la entrada de dicha casa dos piezas con diez y seis separaciones para formar camas por servir de enfermería con sus postigos y ventanas corrientes y sus techos el uno de quartoneria y el otro de piñuelas, asimismo un arco grande de adoveria a la entrada de dicha casa [...]”<sup>27</sup>.

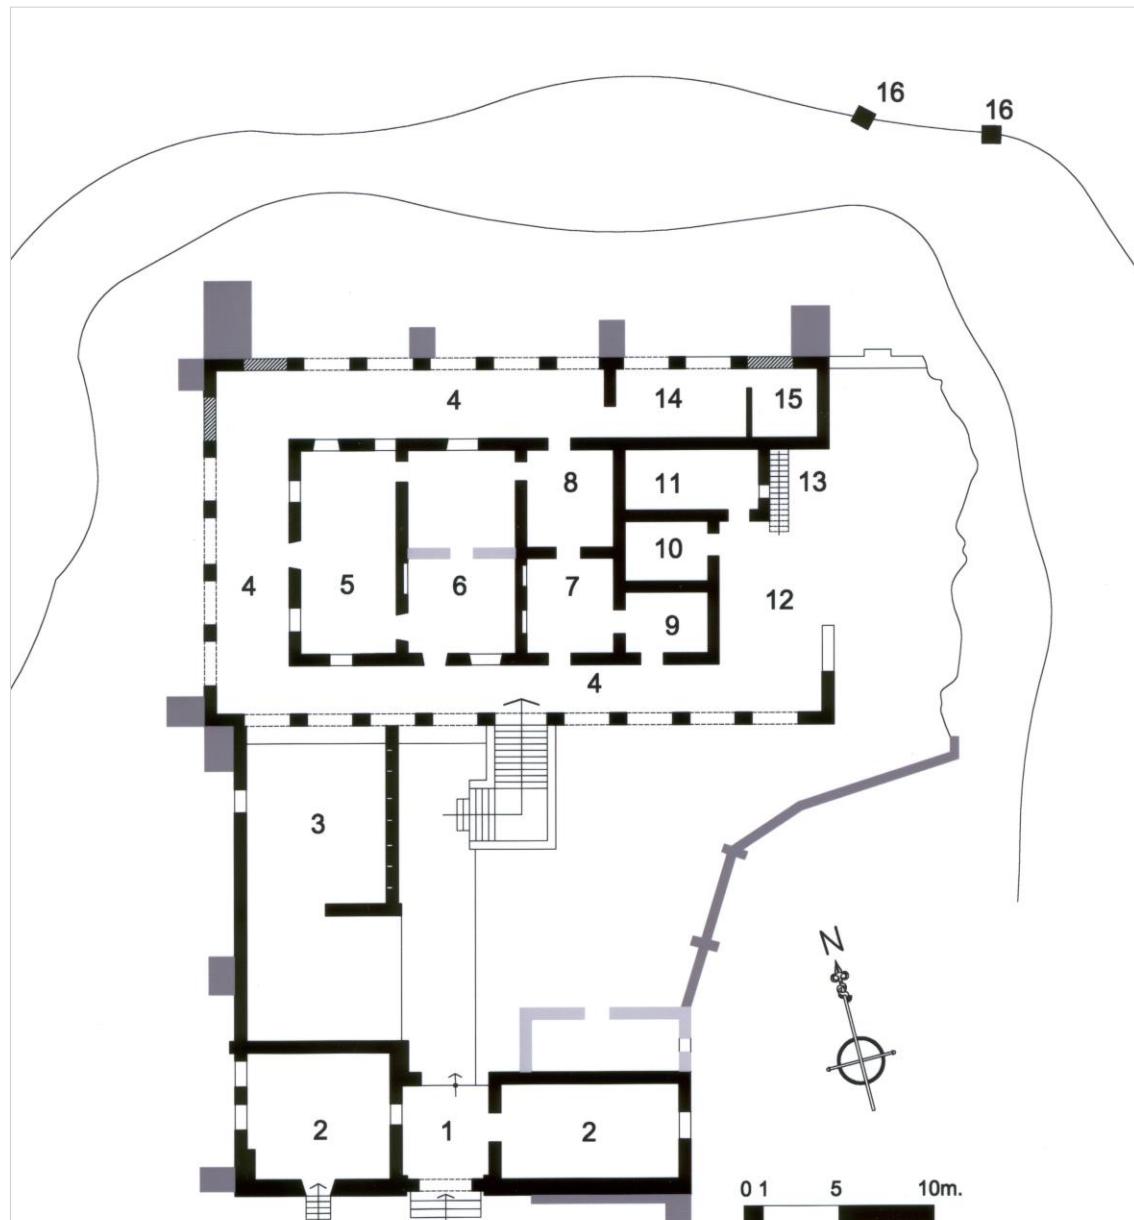
### CASA HACIENDA BUENAVISTA

- ADICIONES DEL SIGLO XX
- MUROS DE CONTENCIÓN Y CONTRAFUERTES

1. ZAGUÁN, 2. ENFERMERÍAS DE VARONES Y MUJERES, 3. CORRAL, 4. GALERÍA,
5. SALÓN O PRINCIPAL, 6. CUADRA O COMEDOR, 7. CÁMARA O DORMITORIO
8. SEGUNDA CÁMARA, 9. RECÁMARA, 10. DESPENSA, 11. COCINA Y POSIBLE  
AMASijo, 12. PATIO CON HORNO, 13. "ESCALERA A LA PIEZA ALTA", 14. ORATORIO,
15. SACRISTÍA Y 16. MANANTIALES AL PIE DE LA ELEVACIÓN ROCOSA.

Levantamiento arquitectónico y dibujo: Sandra Negro y Samuel Amorós, 2005

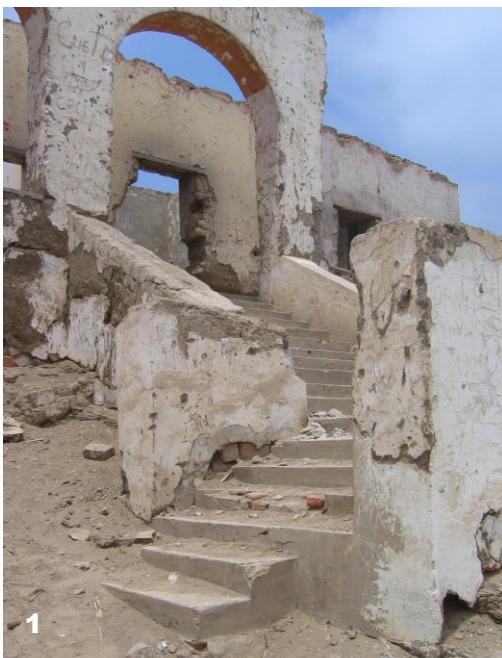
1

1. Escalera en "L" que conduce desde la explanada delantera hasta el nivel de la vivienda. 2. Galería o "corredor alto" como se denominaba en el siglo XVIII, orientado al oeste. Al lado izquierdo se muestra la pared del salón o "principal" con un vano para una puerta y dos vanos para ventanas rasas. Imágenes: propias, 2018.

Allí se hallaba también el corral de mulas, situado a un costado y próximo a la enfermería. Al centro del área abierta y sin techar destacaba la escalera, resuelta totalmente en adobes, que permitía el acceso al siguiente nivel donde se desarrollaba la casa de morada. Todo el núcleo compacto de la vivienda estaba rodeado por una galería techada que ostentaba una arquería. Dentro del mismo inventario se consigna que “[...] con su corredor de tres caras con veinte y tres arcos, los veinte y uno descubiertos y los dos que hacen la parte del oratorio [...] y dichos arcos y pilares como toda la demás obra que carga encima de adoveria corriente [...]”<sup>28</sup>. Actualmente los veinte y tres arcos todavía se conservan. Nueve de ellos están distribuidos en la fachada principal y otros nueve en la posterior. Sobre la fachada lateral, orientada hacia el oeste, se erigen los cinco restantes. Esta galería perimetral facilitaba la comunicación entre las distintas habitaciones y al mismo tiempo, funcionaba como un espacio muy fresco en el verano, dedicado al descanso y con una impresionante vista panorámica del mar y del valle de Lurín.

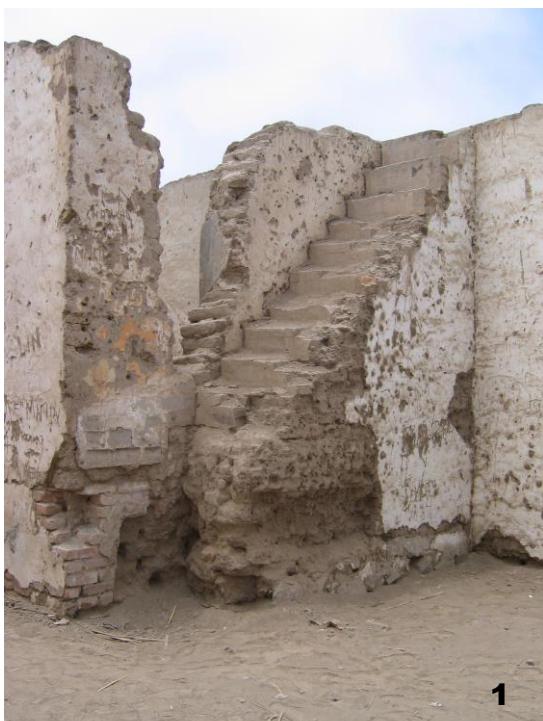
1 Escalera que originalmente ascendía a una habitación situada encima de la cocina y que usualmente era usada para la pernoctación del servicio doméstico 2. Uno de los dos manantiales de agua cristalina, situado al pie de la elevación rocosa encima de la cual se erigió la vivienda principal de la hacienda. Imágenes: propias, 2018

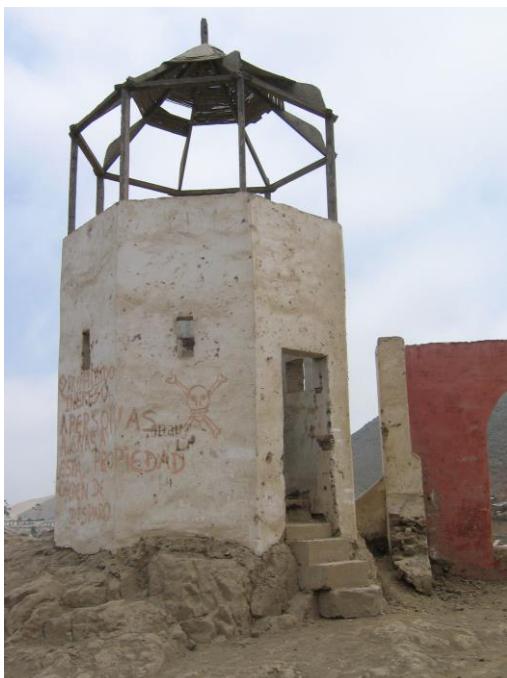
Torre de vigilancia construida con ladrillos asentados con cemento y que erróneamente ha sido asumida como un mirador del siglo XVIII.  
Imagen: propia, 2005

Un elemento arquitectónico que merece ser comentado aparte, es el supuesto mirador que está edificado en el patio de la casa. En los diversos informes existentes en el Ministerio de Cultura y en los croquis de la planta que los acompañan, figura un mirador de planta octogonal rematado en una “cúpula acebollada de madera”. En las fichas recopiladas en el inventario del Patrimonio Monumental Inmueble elaborado por la Facultad de Arquitectura, Urbanismo y Artes de la Universidad Nacional de Ingeniería<sup>42</sup>, en la ficha perteneciente a esta hacienda dice textualmente “[...] vivienda rodeada en tres de sus lados por arquerías, con un mirador aislado [...]”<sup>43</sup> el cual además se señala como edificado con quincha.

escalera alguna para alcanzar los vanos de la parte alta, como sucedía con los miradores. Además en los apuntes paisajísticos realizados por viajeros y artistas plásticos a finales del siglo XIX y primera mitad del XX, tampoco es visible mirador alguno. Esta torre posee unas pequeñas y estrechas mirillas, a la altura del ojo humano, para otear el exterior sin ver visto. Finalmente hay que señalar que el elemento arquitectónico en cuestión tampoco es de quincha, como erróneamente se ha señalado,

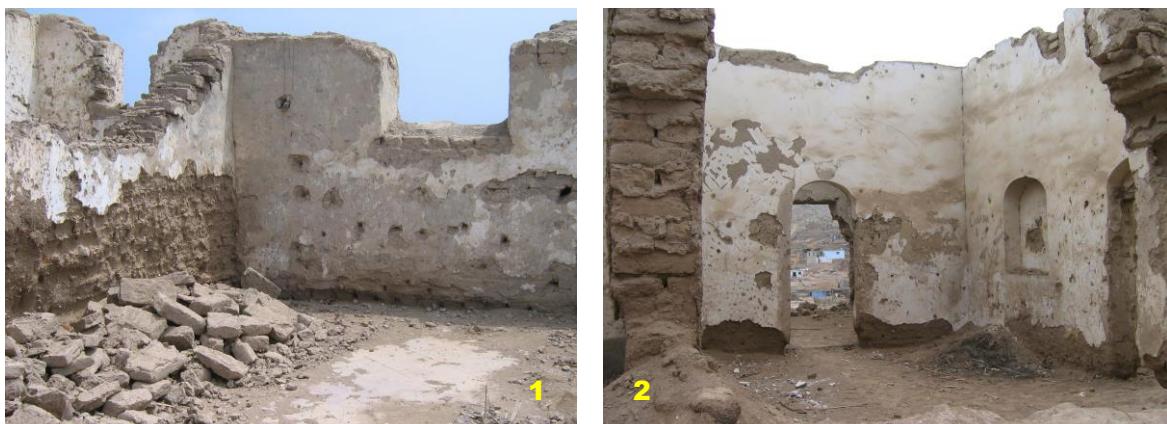
- 1 La construcción de los muros fue con adobes apoyados directamente sobre el cimiento de piedras de cerro.
2. Antigua cuadra de estrado o comedor, en la sección del muro se observa el aparejo de adobes con hiladas alternadas dispuestas de cabeza y de soga, unidos con mortero de barro. Imágenes: propias, 2018.

No deja de llamar la atención que los muros carezcan de sobrecimiento, ya que su empleo fue una práctica común en Lima. Estos podían llegar a tener hasta una vara<sup>44</sup> de alto y servían para darle mayor estabilidad al muro y al mismo tiempo, impedir el contacto de los adobes con las humedades del suelo. Es probable que estando la casa asentada sobre una colina rocosa, las humedades no fuesen una eventualidad a tomar en cuenta.

En cuanto a los muros que configuraban el cerramiento de la vivienda, fueron construidos con adobes de 50 x 24 x 10.5 cm. Las paredes tienen el espesor de un adobe, que era lo común para las viviendas de un solo piso. El aparejo también fue el mismo que se usaba en Lima, alternándose dos tipos de hiladas: una con los adobes dispuestos de cabeza o trasversalmente, mientras que en la siguiente se colocaban dos adobes de soga o longitudinales para llenar el ancho de los 50 cm del muro. Si bien los telares de quincha fueron ampliamente utilizados en el siglo XVIII en la costa peruana, su empleo estuvo más difundido en los segundos pisos que en los primeros, debido a su escaso peso. En el caso de la vivienda que nos ocupa, solamente está documentado el

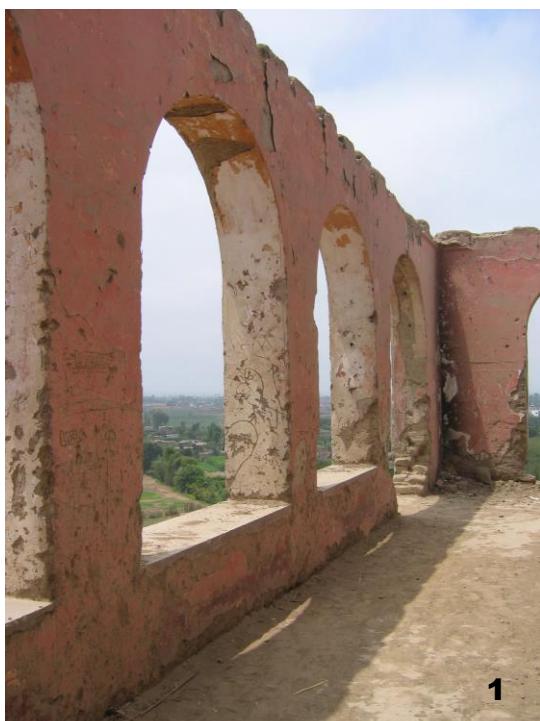
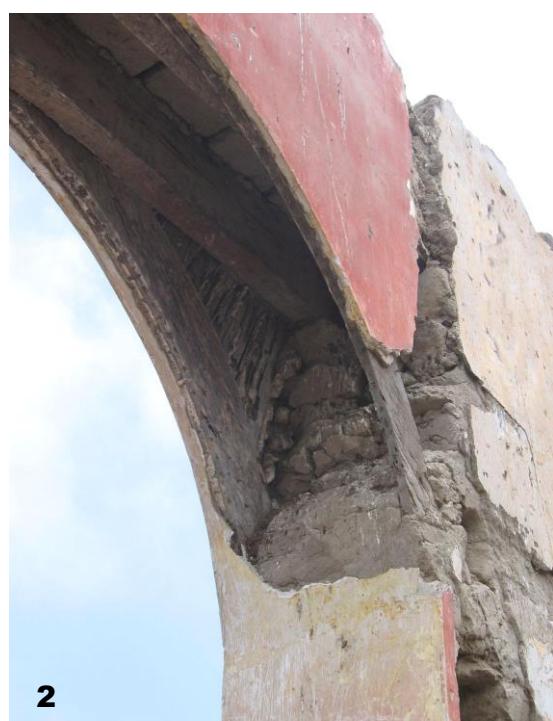
1. Galería con antepecho que rodea tres lados de la casa, estructurada con arcos de medio punto encamionados.
2. Detalle del arco encamionado visto desde el intradós. Se observa que se trata de un pórtico con pilares y vigas o cuartones dispuestos horizontalmente. La curvatura del arco se logró con una cercha con camones ensamblados a media madera. El cerramiento fue de cañas partidas clavadas a la estructura de madera. Imágenes: propias, 2018

En relación a los veintitrés arcos que aun delimitan la galería que envuelve tres de los cuatro lados de la casa, debemos señalar que posiblemente el cuarto lado, orientado hacia el este geográfico también los tuviera, pero han desparecido con el tiempo y las intervenciones constructivas realizadas en el inmueble a lo largo de los dos siglos posteriores. A nivel constructivo, si bien el antepecho y los pilares que separan los arcos, están estructurados con adobes, los arcos propiamente dichos son encamionados o fingidos.

Esto significa que cuando los pilares alcanzaban la altura deseada, sobre ellos fue apoyado un dintel de madera, formado dos cuartones escuadrados y dispuestos en paralelo, de tal suerte que estructuralmente el vano no es un arco, sino un pórtico rectangular. A cada lado del dintel —hacia la galería y hacia el exterior de la fachada— fue clavada una cercha curva de madera, armada mediante camones traslapados y unidos a media madera, lo que generaría la forma del arco fingido. Para cerrar el espacio remanente entre la curvatura de la cercha y el dintel, se procedió a emplear cañas partidas clavadas a los camones y cuartones. Para el cerramiento superior del ancho del pórtico se emplearon adobes dispuestos de cabeza o a tizón.

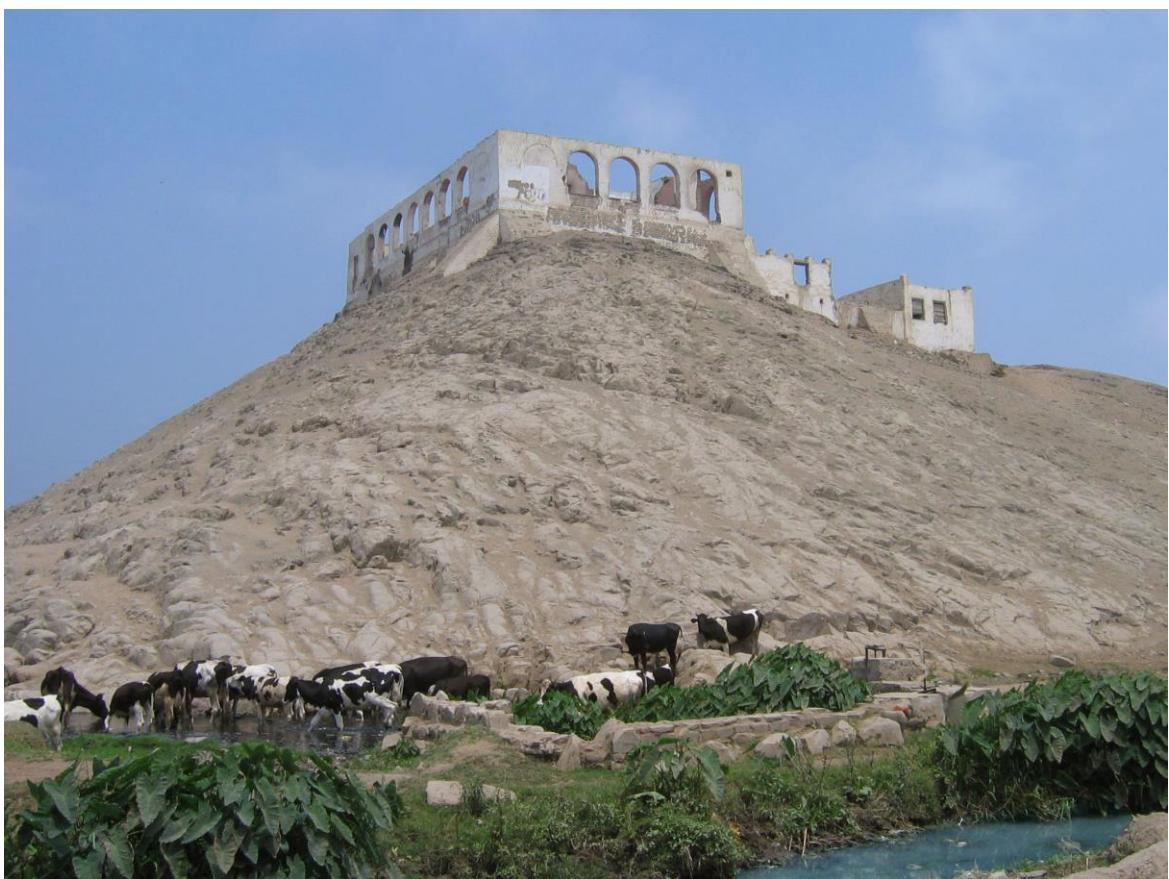
Estado actual de la casa principal de la antigua hacienda Buenavista desde el noroeste. Al pie del promontorio rocoso, dos manantiales de agua cristalina siguen fluyendo. Imagen: propia, 2018

Exteriormente la volumetría de la casa ha sido reforzada mediante muros de contención y gruesos contrafuertes. Estos equilibran la casa en la parte más alta del promontorio y ayudan a darle estabilidad y rigidez, ya que las uniones en las esquinas de los muros resueltos con adobes, carecen de toda resistencia al movimiento y deformación. Los contrafuertes son de adobes aparejados con mortero de barro y tienen la forma de una cuña, apuntalando todo el perímetro de la casa.
