INMUEBLES RELIGIOSOS DEMOLIDOS DE LA LIMA VIRREINAL

Samuel Amorós

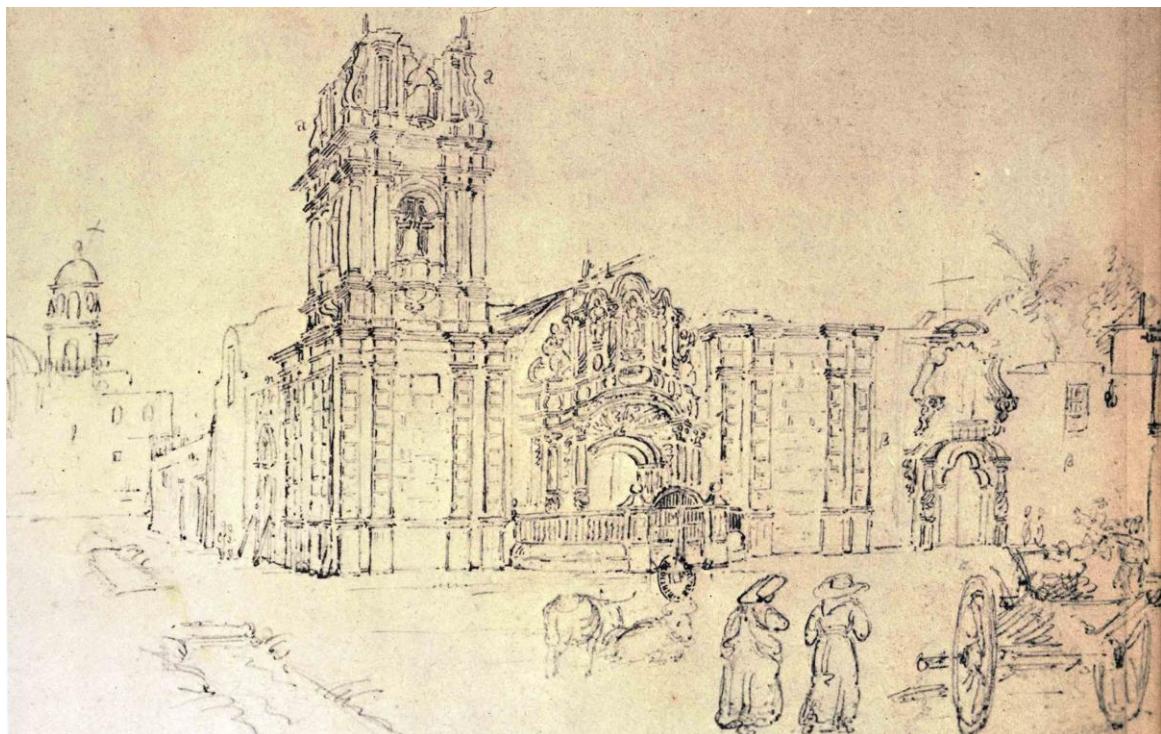
Iglesia de San Juan de Dios, ca. 1838. El imafronte del templo se alzaba delante de la plazuela del mismo nombre y estaba organizado de acuerdo al esquema barroco de situar la portada entre torres campanario.
Imagen: Leonce Angrand (1972), lámina 40, 69.

El célebre artífice limeño Manuel de Escobar intervino en las obras, construyendo inclusive los cuerpos bajos de las torres, de las cuales solo la del evangelio llegaría a completarse más tarde con los cuerpos de campanas (San Cristóbal, 2003: 101-103). Pero no es posible comprobar documentalmente si este mismo alarife diseñó y construyó la portada de pies de la iglesia. Sobre la base de la única imagen que hasta la fecha se conoce de aquel templo y realizado por Angrand (ca. 1838), puede inferirse que la portada estuvo organizada en dos cuerpos, con el primero más ancho y alto que el segundo. El primer cuerpo contaba con tres calles, pero en el segundo solamente pasaba la calle central que se subdividía para formar tres calles. Por otra parte, la torre campanario era bastante alta, porque contaba con dos cuerpos de campanas. En el dibujo de Angrand se observa la ausencia de cobertura sobre el segundo de los cuerpos de campanas, el mismo que aparece parcialmente desmoronado. Ese deterioro fue causado por el movimiento sísmico del 30 de marzo de 1828, que dejó a los edificios “[...] *tan maltratados que será muy difícil y costoso su reparo*, [...] *No creemos exagerado este cómputo, al ver que es necesario derribar las torres de San Juan de Dios* [...]” (Odriozola, 1863: 195) En consecuencia, se habría tratado del sismo más significativo ocurrido desde 1746 y por eso, una década Angrand pudo observar y graficar el daño causado.

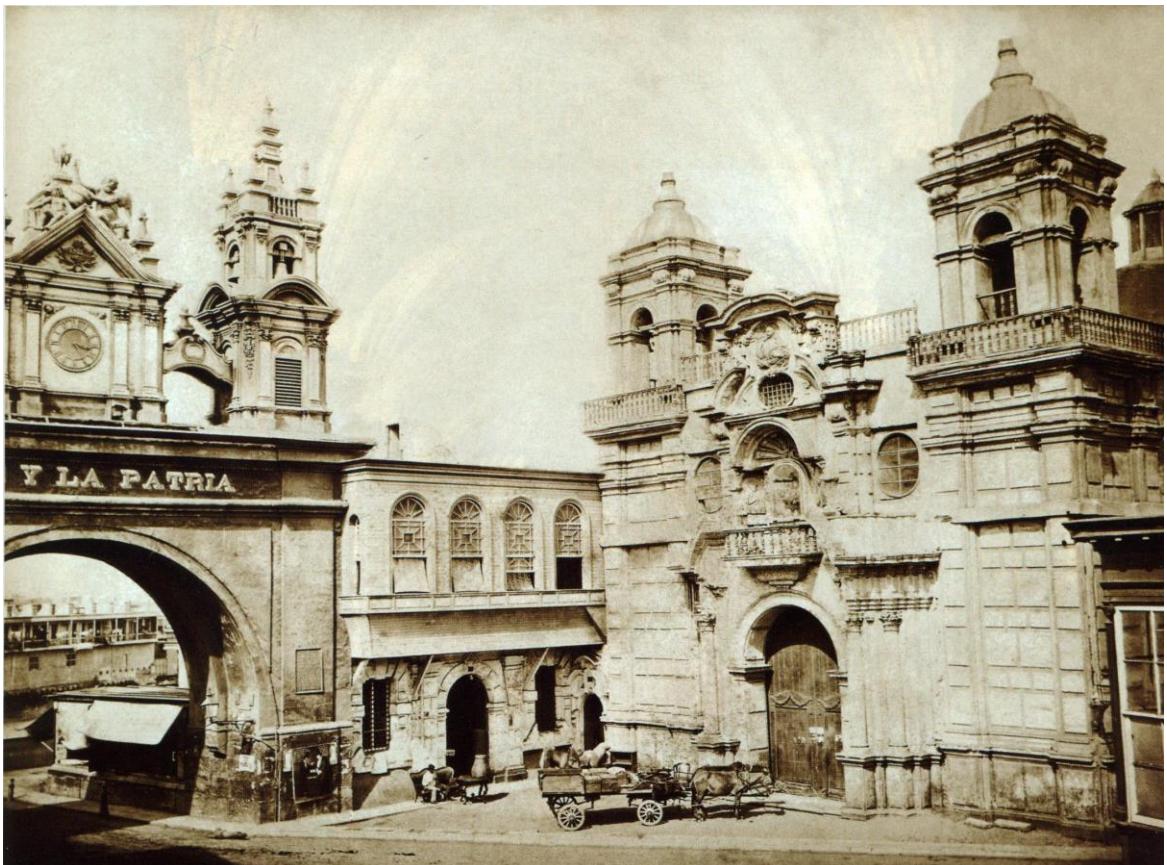
Iglesia de Nuestra Señora de los Desamparados, 1860.

El templo fue construido entre los años 1669 y 1671 en la pequeña manzana situada detrás del palacio del virrey, próximo a la entrada al puente de piedra que cruzaba el río Rímac. En ella intervino activamente el alarife Manuel de Escobar, quien habría sido el responsable del planteamiento de la planta de una nave con cruz latina de brazos cortos, con dos ingresos desde la calle. Además, la iglesia tenía la particularidad de haber contado a los costados de la única nave, con una sucesión de capillas hornacinas. El imafronte de la iglesia estaba organizado bajo el esquema barroco de situar la portada

entre campanarios gemelos. Dicha portada expresaba las características que influirían significativamente al núcleo arquitectónico de Lima, porque se proyectaba voluminosamente desde el muro de la edificación hacia la calle. Además, estaba organizada en dos cuerpos y una calle, en el primer cuerpo tenía medias columnas y traspilastras, mientras que en el segundo mostraba pilastres con cartelas por capitel. A juicio de Antonio San Cristóbal, el primer cuerpo habría sido obra de Manuel de Escobar, pero no el segundo que habría sido modificado luego del sismo de 1687 (2003: 163).

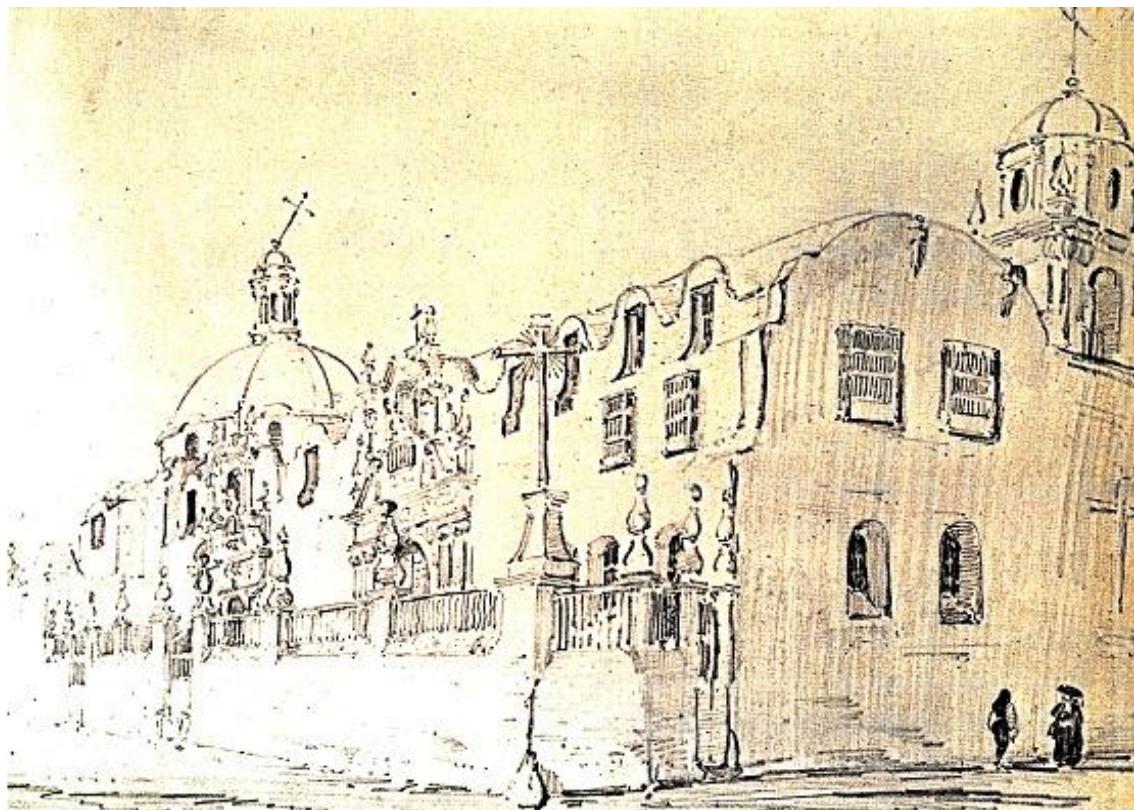
Iglesia de la Encarnación, 1838.

La planta rectangular alargada del templo revelaba su origen gótico, a la cual posteriormente le agregaron el crucero antes de la capilla mayor. El exterior afortunadamente fue graficado por Leonce Angrand y muestra la disposición característica de estas iglesias, con dos ingresos laterales que permitían un tránsito fluido desde la calle hacia el interior y de este hacia afuera. Dichos ingresos estaban allí dispuestos porque era imposible situarlos en el muro de pies de la iglesia, debido que en todo el tramo próximo a él se encontraba el coro de monjas, quienes asistían al oficio de la misa desde aquella ubicación.

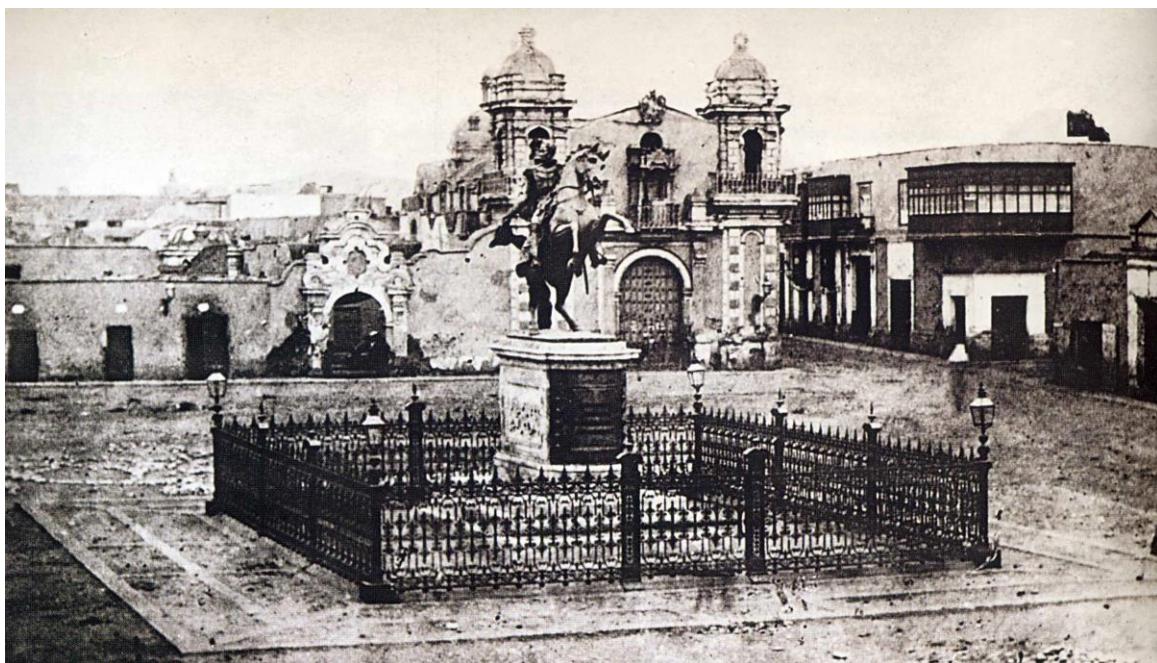
Plaza Bolívar e iglesia de la Caridad, ca. 1859.

La iglesia era de pequeñas dimensiones y según Manuel Atanasio Fuentes solo tenía 31.50 varas de largo por 11.50 de ancho³ (1876: 503). Seguramente era de una sola nave, pero al no existir alguna descripción de su interior, es imposible llegar a una mayor profundidad. El imafronte seguía el ordenamiento barroco de situar la portada entre torres campanario gemelos. En cuanto a la portada, era bastante sencilla y tenía dos cuerpos, de los cuales el primero era el más ancho y alto. Las pilastras del primer cuerpo

destacaban por el tradicional uso limeño de las cartelas como capiteles, a cada lado del vano de ingreso. Sobre el edificio del hospital, el mismo Fuentes indicó que desde mediados del siglo XIX, parte sus instalaciones fueron destinadas a la institución educativa para niñas, que era conocida bajo el nombre del Colegio de la Caridad (1876: 101-102). Hacia el año 1890, la iglesia fue objeto de una lamentable intervención que cambió por completo su apariencia, al aplicársele elementos neo renacentistas que le hicieron perder valor y la afectaron por completo. Se desconoce si el interior se mantuvo intacto, pero su destino estaba sellado conjuntamente con lo que restaba del antiguo hospital de San Cosme y San Damián.

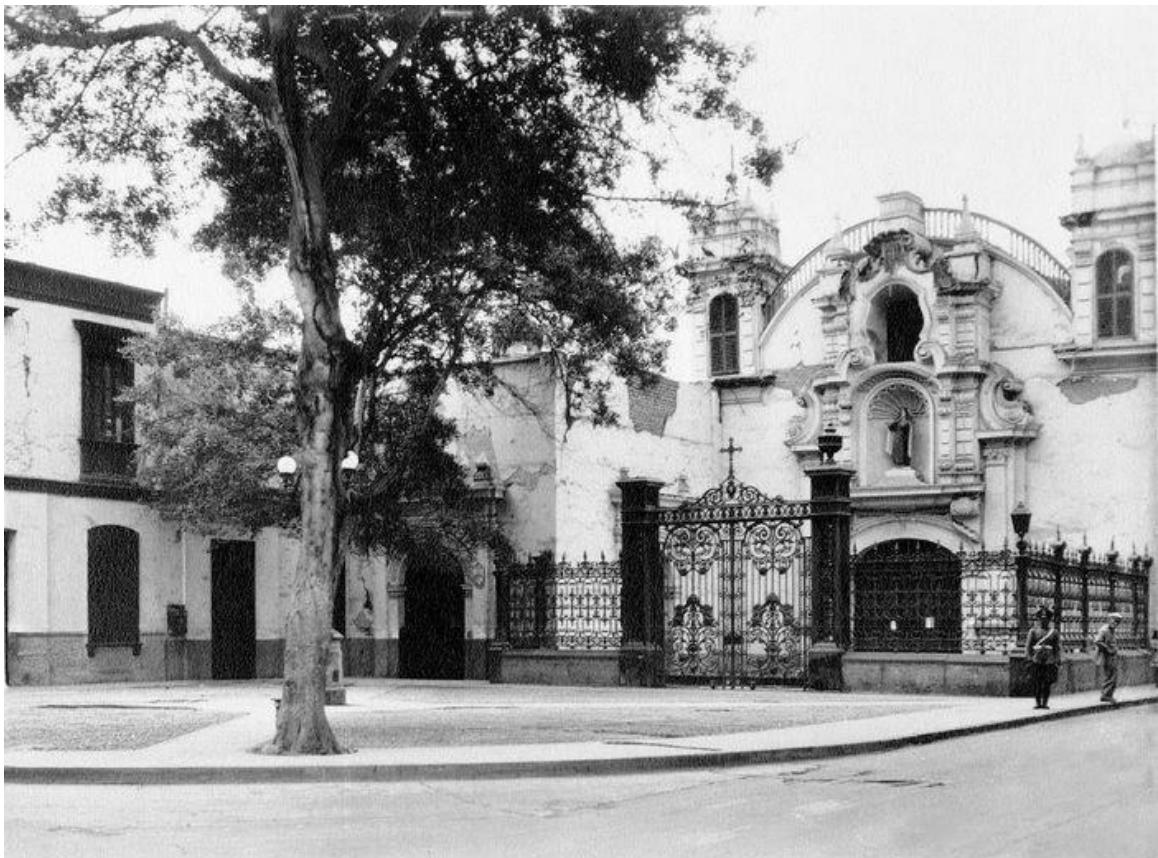
Iglesia de Santa Teresa, ca. 1942.

El sismo de 1746 trajo por los suelos nuevamente a todo el inmueble, ocasionando un suceso que puso nuevamente a prueba a las monjas, quienes acopiaron recursos para edificar otra iglesia y claustro anexo verdaderamente excepcionales. El claustro era de dos niveles, de los cuales destacaba claramente el primero por sus arcos trilobulados con los lóbulos laterales apenas insinuados. La iglesia era de una sola nave y a juzgar por las fotografías que perduran de su interior, habría correspondido a una cruz latina inscrita. Como el templo estaba situado en una esquina, contaba con un ingreso frontal y otro lateral. El imafronte seguía la organización típicamente barroca de la portada entre torres campanario gemelos, pero de poca altura. Por su parte, la portada expresaba un complejo diseño que constituía la última y más elaborada expresión del núcleo arquitectónico de Lima. Dicha portada se organizaba en tres cuerpos y una sola calle, con pilas como soportes en cada uno de los cuerpos. En ella el segundo cuerpo invadía parcialmente la calle central del primer cuerpo, produciendo un efecto que ensamblaje y continuidad sin precedentes.

El sismo de 1940 dañó parcialmente la bóveda sobre la nave única, así como también produjo fisuras en los muros. El mayor problema radicó en la nula intención por reconstruirlo, porque lejos de eso, el resultado del movimiento telúrico fue visto por las autoridades como una oportunidad para concretar el ensanche del jirón Abancay. Fue así como en 1946 la nueva avenida fue superpuesta sobre la vieja iglesia virreinal demolida inmisericordemente. Pero no todo se perdió, porque a 1.5 km al oeste se encontraba la iglesia de San Sebastián, que como consecuencia del sismo perdió el tramo inmediato al muro de pies y lejos de reconstruirlo, las autoridades lo demolieron para ampliar el área del atrio frontal. Como la portada de la iglesia era bastante sencilla, el arquitecto Alejandro Alva Manfredi resolvió tomar las medidas de la elevación de la portada de la iglesia de Santa Teresa, para replicarla sobre el nuevo muro de pies de la iglesia de San Sebastián.
