EL BALCÓN DE CAJÓN: COMPONENTE DISTINTIVO DE LAS FACHADAS DE LAS VIVIENDAS LIMEÑAS¹

María del Carmen Fuentes

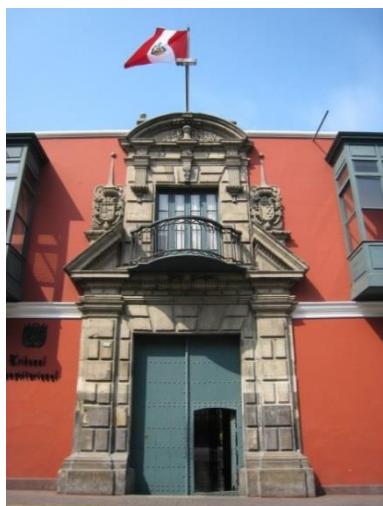
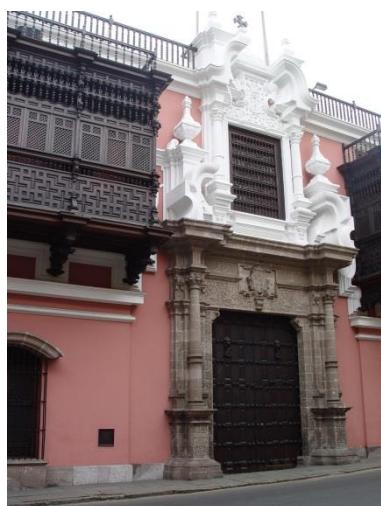
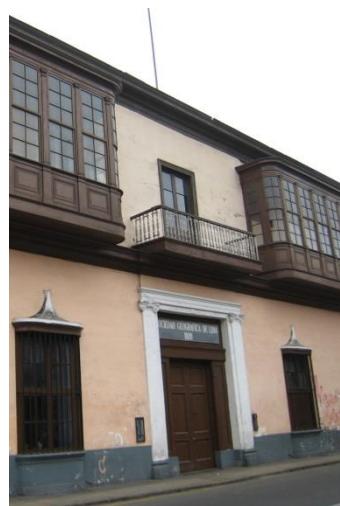
1 Casa Esquivel y Jarava

2 Casa Torre Tagle

3 Casa Jr. Puno 450-456

Siempre flanqueadas por los balcones de cajón, las portadas -renacentista y barroca- en las fachadas de las viviendas de los siglos XVII y XVIII y apenas un acento en las viviendas decimonónicas.

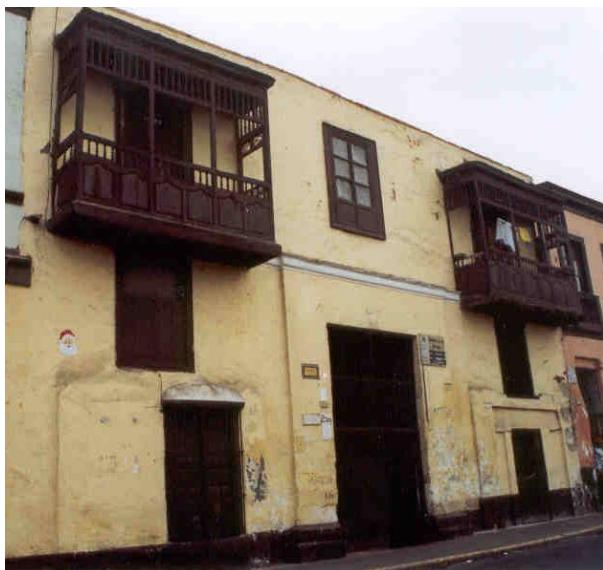
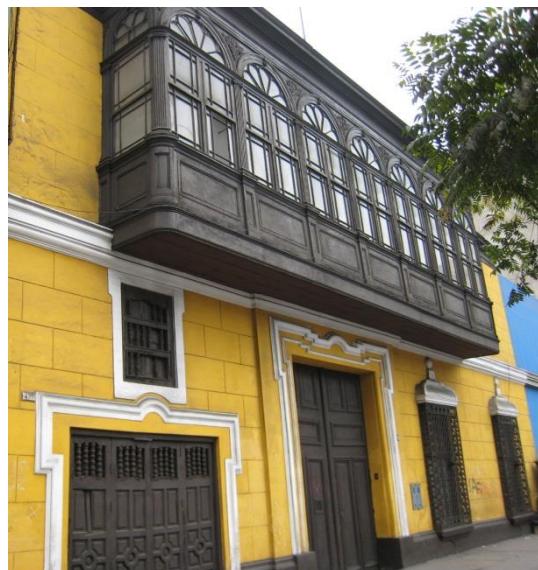
1 Casa Jr. Ancash 935-937(s. XVIII)

2 Casa Av. Emancipación 484 (s. XIX)

Ventanas voladas y ventanas de sobradillo en ambas portadas. Obsérvese en ambas también la puerta de la carrocería, alterada en la vivienda del s. XVIII. Sobre la puerta de ingreso a eje con la puerta del zaguán, la ventana de la sala alta.

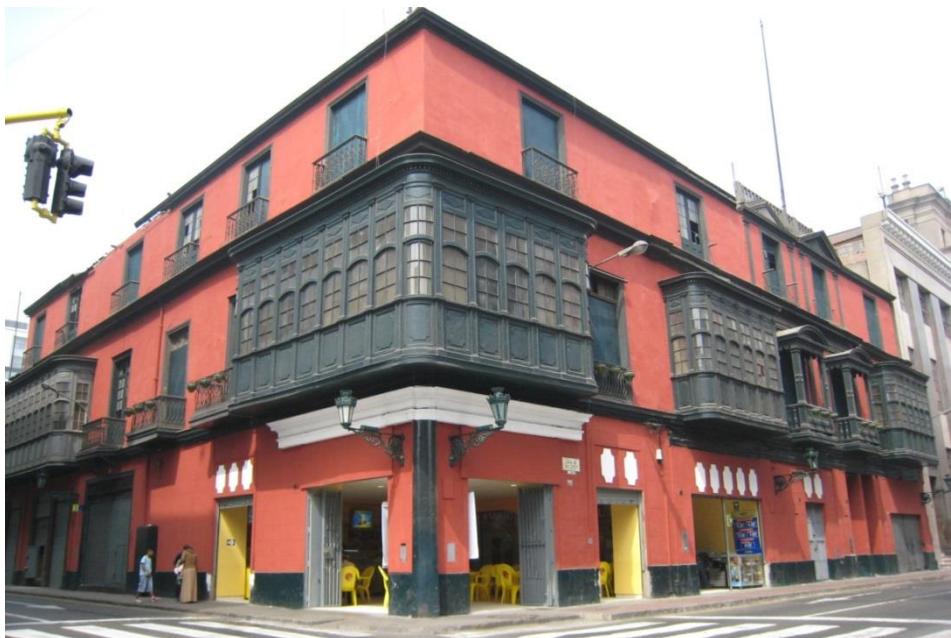
Casa Candamo - Jr. Ucayali 200 esq. Jr. Carabaya 401- 413

Obsérvese los diferentes tipos de balcones en la fachada de esta vivienda, que hoy luce bastante alterada en el primer nivel por su uso comercial. En el segundo piso, hacia el lado izquierdo de la fachada sobre el jirón Ucayali, pueden observarse los tres balcones de antepecho y dos balcones de cajón, uno de ellos esquinero. A la derecha, en el jirón Carabaya, junto al balcón de cajón esquinero, el balcón raso, dos balcones de cajón y dos balcones de antepecho cubiertos.

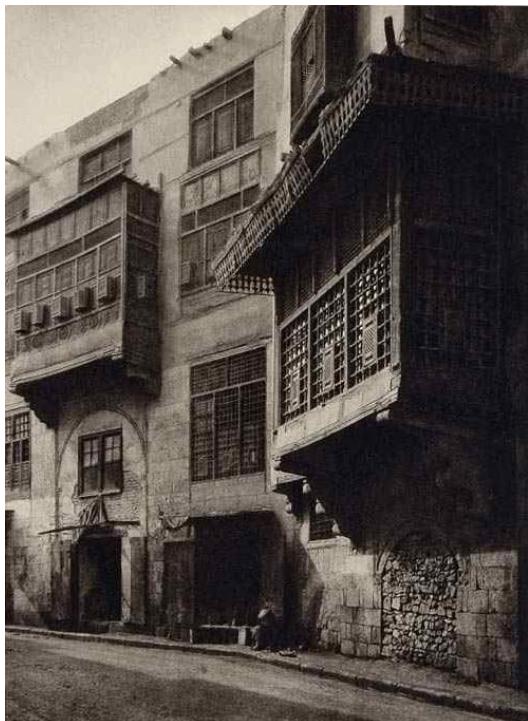
Calle de El Cairo (Egipto) en el siglo XIX
Imagen recuperada el 05.12.2022 desde:
<https://bit.ly/3Pefb73>

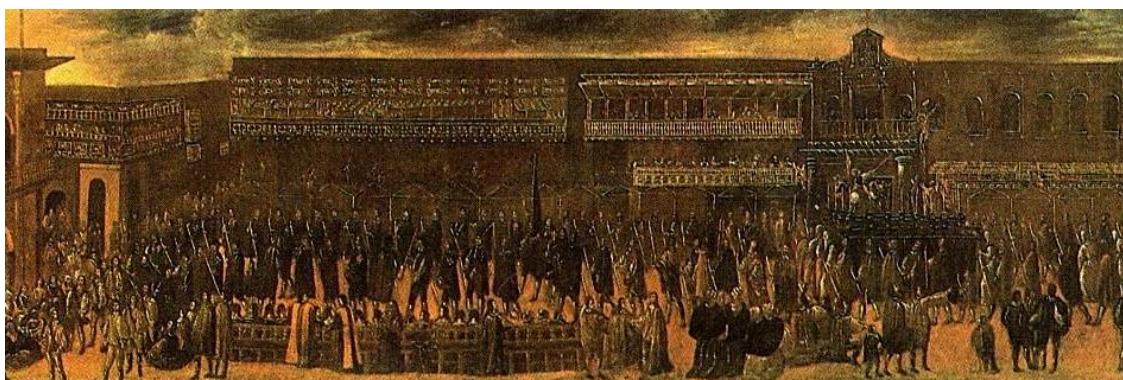
Procesión de Cristo Crucificado en Viernes Santo - Iglesia de La Soledad, Convento Franciscano del Nombre de Jesús, Lima. S. XVII - Imagen: Pintura en el Virreinato del Perú p. 58
Obsérvense los balcones cerrados del Palacio de Gobierno y otros inmuebles en la plaza con sus antepechos y celosías.

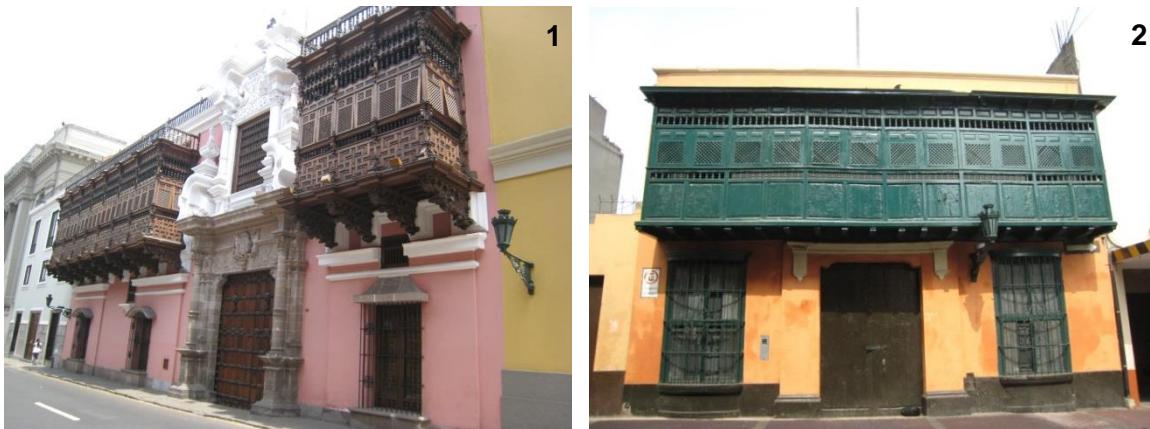
1 Palacio de Torre Tagle (1733-1740) Jr. Ucayali 363

Aunque la fachada luce hoy modificada, los balcones asimétricos a ambos lados de la portada son considerados los ejemplares más notables del siglo XVIII.

2 Antiguo Museo Taurino Jr. Conde de Superunda 341

Único balcón limeño que conserva la estructura de los primeros balcones cerrados: las ménsulas expuestas, los tableros llanos, la andana de balaustres, las celosías y sobre éstas la andana de balaustres con pequeños tableros llanos y una cornisa de remate.

A pesar de no tener la fecha exacta de construcción, otro inmueble de importancia para esta segunda etapa, es el ubicado en el Jr. Conde de Superunda 341, que perteneciera en el siglo XVII a la Archicofradía de Nuestra Señora del Rosario. Su importancia radica en la composición de su fachada, compuesta por las ventanas voladas, la discreta portada flanqueada por dos pilas y jerarquizada por una cornisa, y el balcón de cajón que ocupa todo el frente conservando la estructura de los primeros balcones cerrados

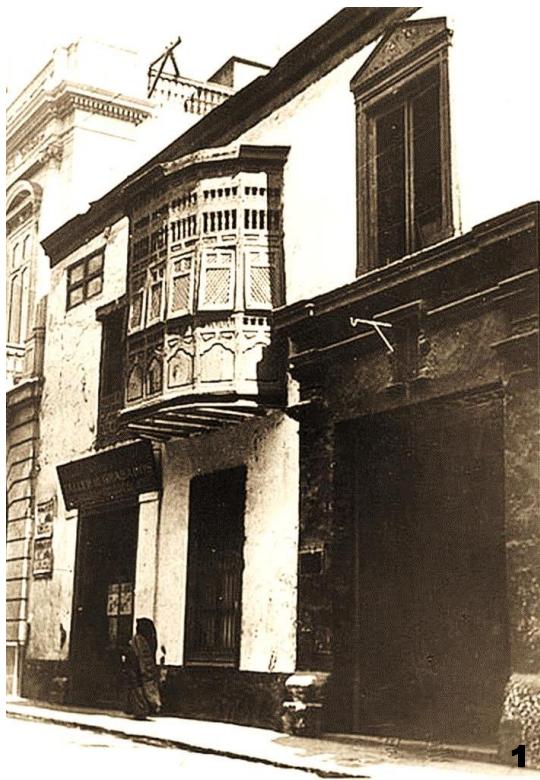
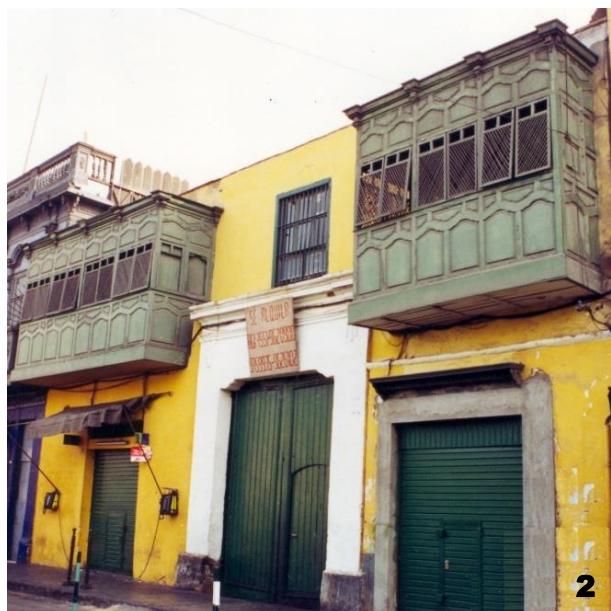
- 1 Casa de Olavide en la 2^a cuadra del Jr. Miró Quesada -hoy inexistente- muestra la planta ochavada de uno de los dos balcones a cada lado de la portada. Imagen: Archivo IRA. Colección Dammert.
- 2 Inmueble ubicado en el Jr. Huallaga 859. Balcones asimétricos a ambos lados de la portada.

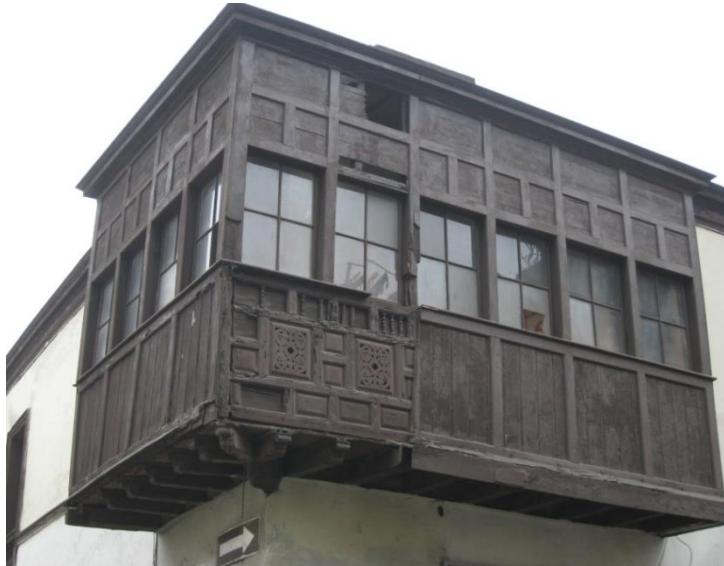
Jr. Caylloma 149-199 esquina Jr. Callao 209

Cambios en el balcón

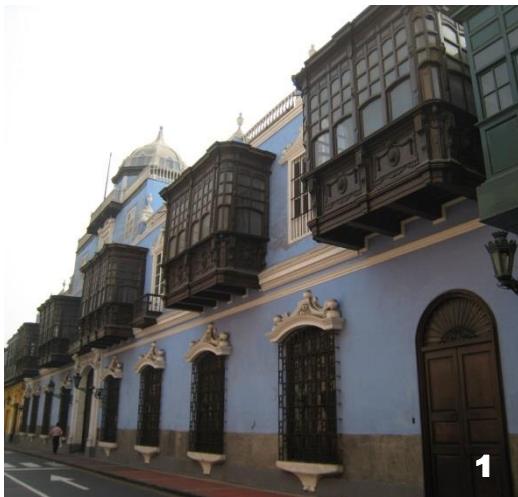
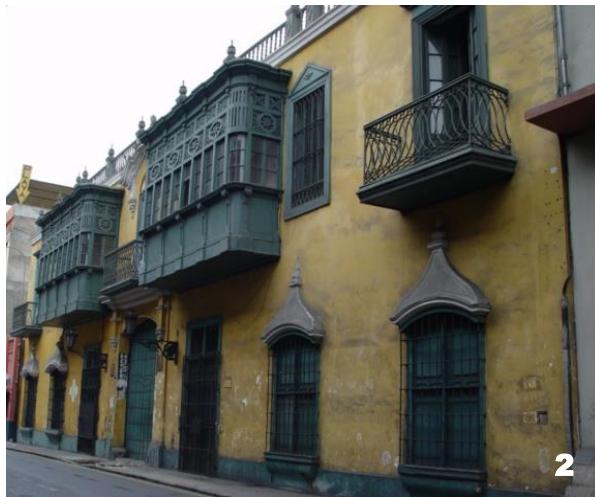
1. Casa de Osambela (1798-1808) - Jr. Conde de Superunda 298
2. Casa Erazo (1801-1815) - Jr. Azángaro 536

Conocemos la cronología de la casa de Larriva construida entre 1780 y 1800, la casa de Osambela, iniciada en 1798 y terminada en 1808 y la casa Erazo (erróneamente llamada Negreiros) que habría sido construida entre 1801 y 1815.

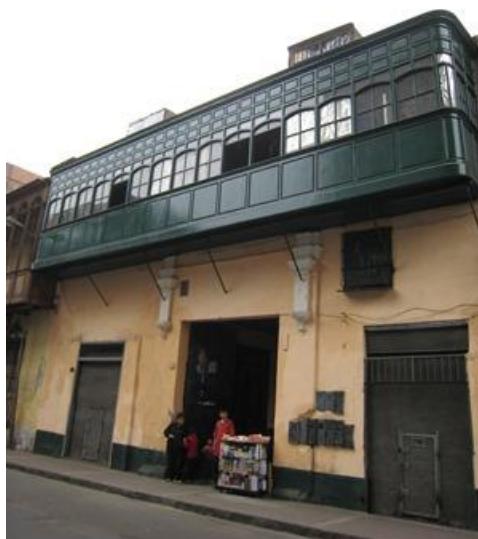
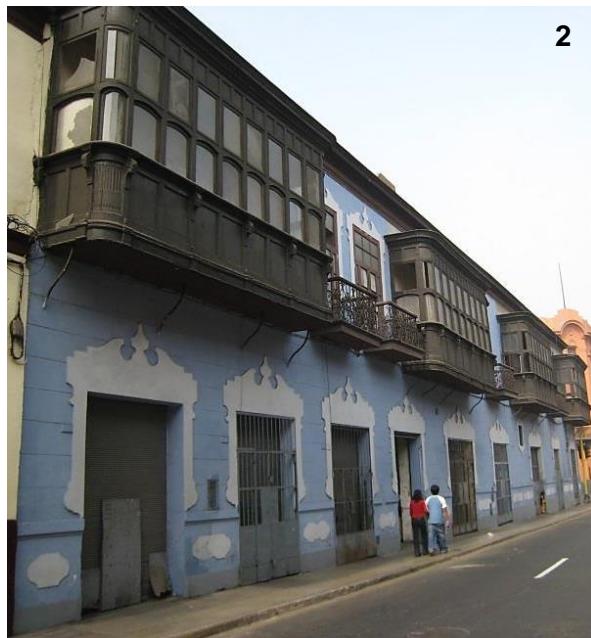
1 Jr. Callao 316- El balcón a lo largo de todo el frente de la vivienda.

2 Casa del Conde Villar de Fuente - Jr. Callao 380-398 esquina Jr. Rufino Torrico 259-299- El balcón subdividido en cuatro balcones sobre la fachada, el área vidriada es mayor e incluye como ornamentación una cartela en el antepecho.

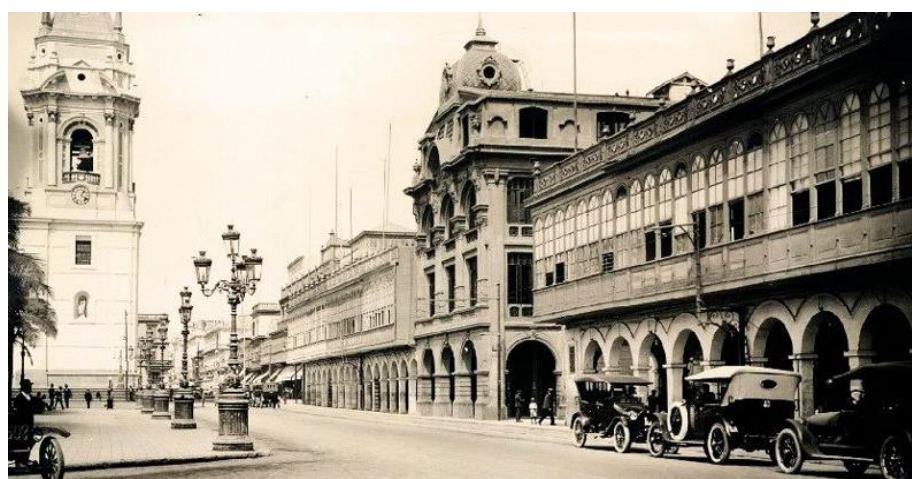
Balcones del portal de Botoneros

Como ejemplo de balcones de este período, tenemos a los que se construyeron alrededor de la Plaza Mayor en la remodelación de mediados del siglo XIX, cuya fecha límite para que los propietarios construyan los balcones “según el modelo” fue el 9 de diciembre de 1860.

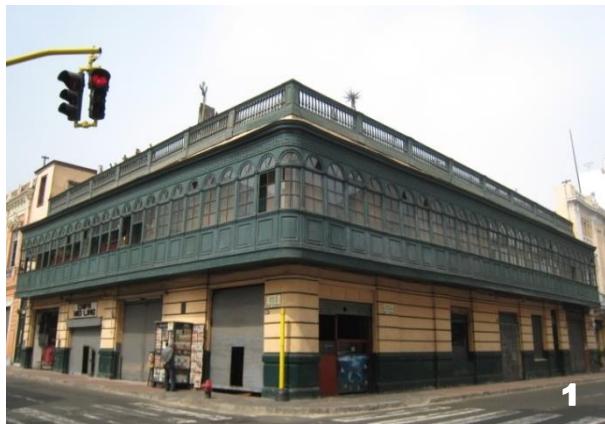
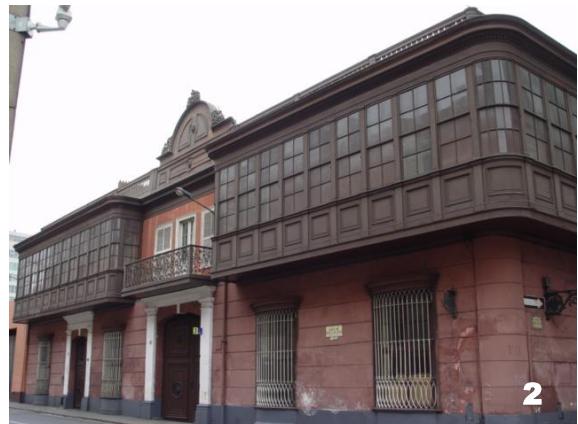
1 Jr. Camaná 301-305 esq. Jr. Callao 177-199

Podemos inferir entonces que los balcones de las edificaciones alrededor de la plaza habrían servido de modelo para los que se construyeron en Camaná 301-305 esq. Callao 177-199 y algunos otros muy cercanos a la Plaza Mayor.

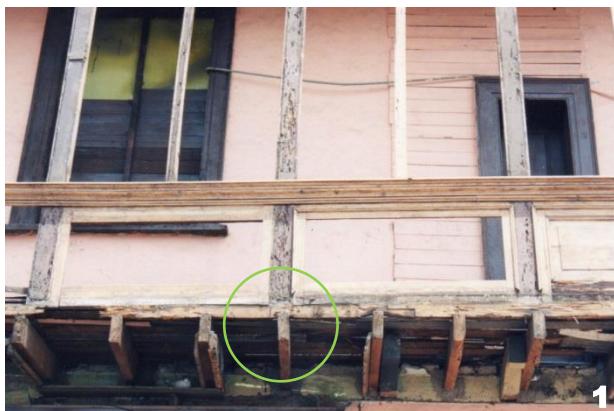
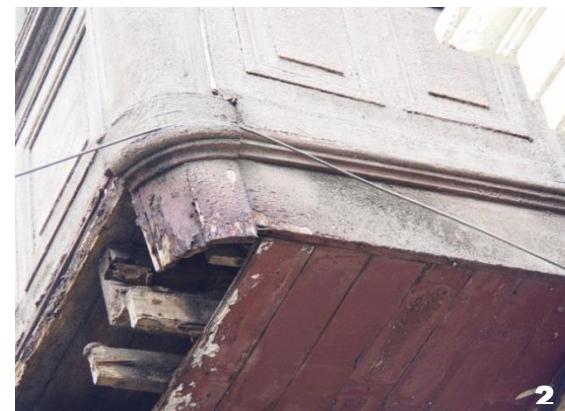
- 1 Apoyos del balcón, formados por la prolongación de las vigas. Obsérvese los postes de los paños dobles y el larguero del antepecho. Balcón Jr. Santa 101 esq. Jr. de la Unión 200
- 2 Estructura de apoyo cubierta al frente por una tabica que cubre las vigas y por un entablado en la base. Balcón Jr. Avacucho 217-223

A los lados del poste iban las guías laterales sobre las que se deslizaban las ventanas si eran de guillotina. Sobre éstas guías se ponían los elementos de fijación para que la ventana permaneciera abierta. Estos topes, podían ser de madera o de metal.

Uniendo la parte superior de los postes va ensamblado el larguero superior. Al exterior, este elemento formaba la primera parte del entablamiento: el arquitrabe, sobre éste se colocaba el friso, que podía quedar liso o recibir alguna ornamentación.

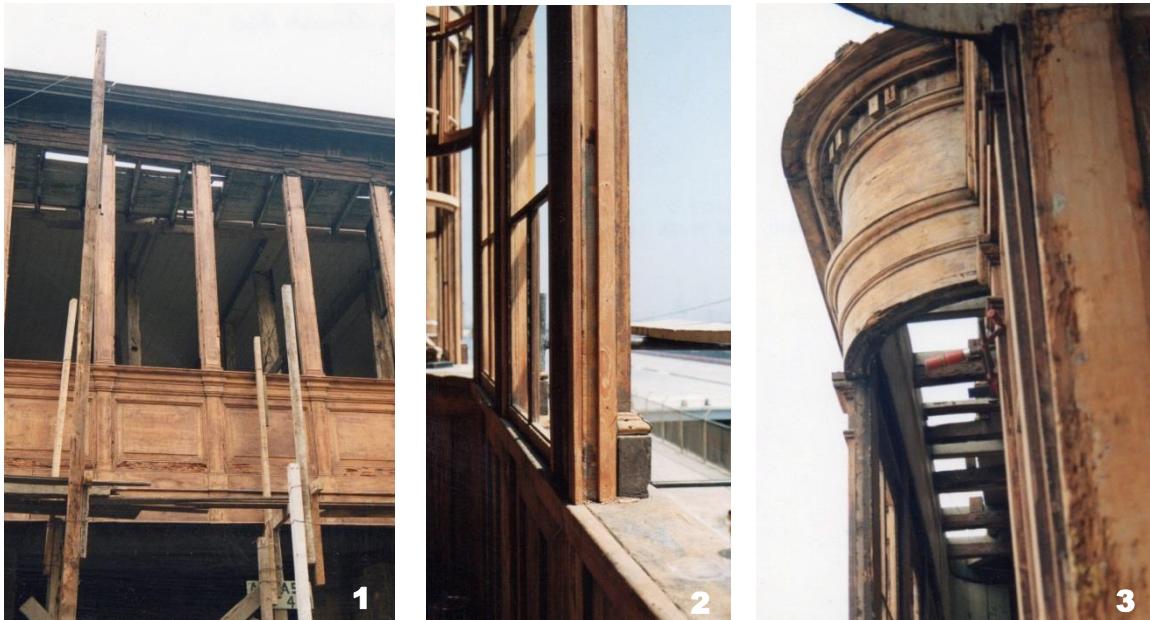
- 1 Construcción del antepecho del balcón. El larguero inferior sobre las vigas al que van ensamblados los postes verticales. Balcón Jr. Ancash 460
- 2 El larguero del antepecho ensamblado a los postes. Sobre éste las pilas que podían ser lisas o estriadas. Detalle de la base de la pilastra sobre el poste que limita los vanos. A los lados, las guías laterales sobre las que se deslizan las ventanas de guillotina. Balcón Jr. Santa 129-141
- 3 Detalle del ensamble de los postes y el larguero superior correspondiente al arquitrabe del entablamento. Balcón Jr. Santa 117

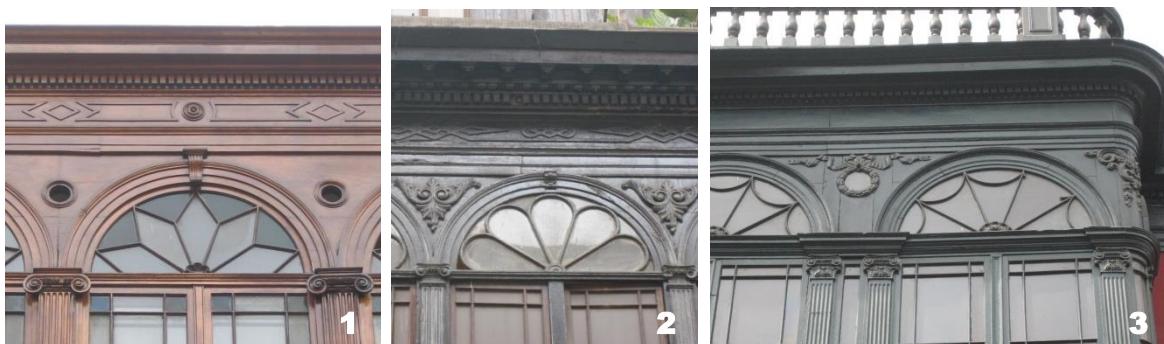
1 Balcón Jr. Callao 232-238

2 Azángaro 400 esq. Ancash

Ensamblados a los postes, en el caso de balcones de vano en arco o los que alternan vanos rectos y arcos de medio punto, iban colocadas diversas molduras que formaban la línea de arranque de los arcos. Al interior de estos arcos se disponían radialmente una serie de soguillas formando variados diseños, cerrando este vano en arco se coloca el vidrio transparente o de colores. La albanega de los arcos podía ir llana o con alguna ornamentación de follajería, cintas u óculos vidriados.

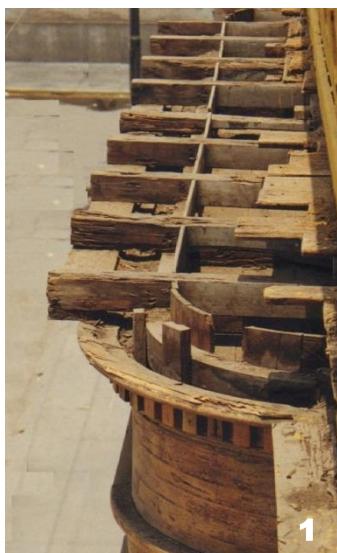
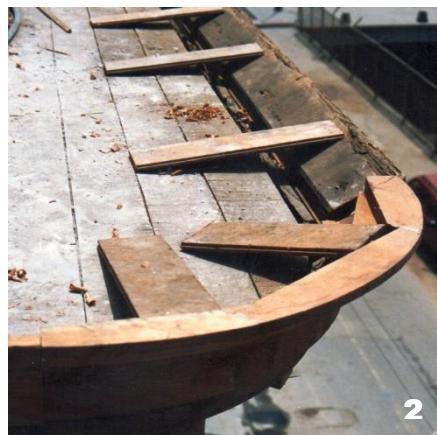
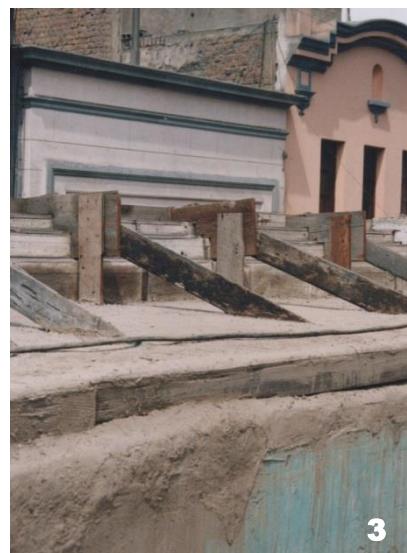
- 1 La prolongación de la estructura del techo de la vivienda constituye el techo del balcón. Balcón Jr. Santa 117-123
- 2 Sobre esta estructura iba colocado el entablado. Unas maderas clavadas diagonalmente sujetan la parte superior del entablamiento.
- 3 La techumbre del balcón sobre el entablado, torta de barro. Balcón Jr. Junín 273-291

La cobertura del balcón estaba formada por un entablado sobre el que -al igual que los ambientes de la casa-, se colocaba caña brava cubierta de barro. Esta cobertura estaba disimulada al exterior por la cornisa del entablamiento del balcón.

Por último, al interior del balcón, la estructura del techo podía ir cubierta con un cielo raso de tablas de madera, en otros casos el entablado iba dispuesto sobre la estructura del balcón dejando las vigas expuestas.
