Opulencia y fatalidad en **San Agustín de Saña, siglos XVII al presente¹**

Sandra Negro y Samuel Amorós

Resumen: Durante el siglo XVII y primeras décadas del XVIII la villa de Santiago de Miraflores de Saña, fue un centro de producción y comercialización importante en la costa norte del Perú. Fueron edificadas iglesias y conventos de considerables dimensiones, con propuestas de cubiertas góticas y renacentistas, mientras que la arquitectura habitacional mantuvo un perfil modesto. Diversas catástrofes naturales y otras ocasionadas por piratas, signaron su colapso y casi total abandono en el segundo tercio del siglo XVIII. La morfología arquitectónica y los recursos edificatorios, así como los materiales constructivos empleados en la iglesia y convento de San Agustín se presentan con un análisis actualizado de evidencias, contrastándolas con estudios realizados hasta mediados del siglo pasado.

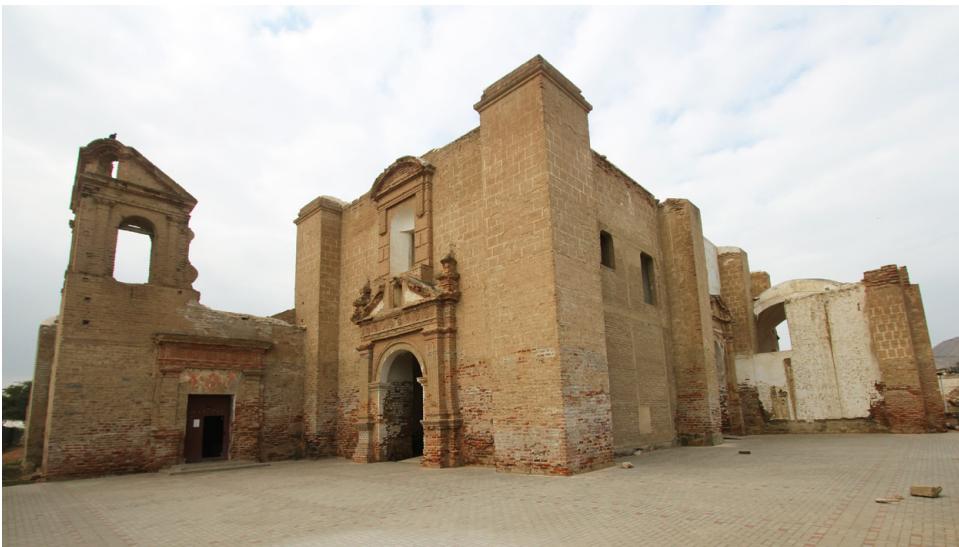
Iglesia de San Agustín de Saña, estado actual. El muro de pies ostenta una portada asimétrica de dos cuerpos. En compás se sitúa la portada de la antepostería y en el muro esquinero fue erigida una espadaña que ocupa el ángulo. Imagen: propia, 2015.

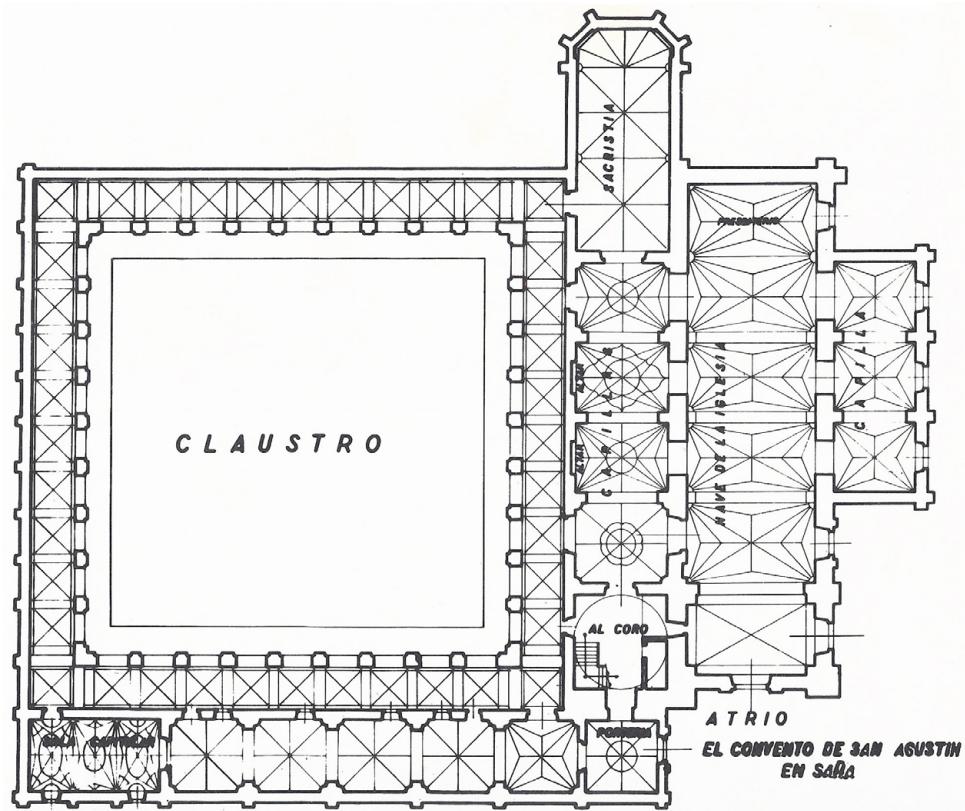
Planta de la iglesia y convento de San Agustín de Saña.

Emilio Harth-Terré, "Los monumentos religiosos de la desaparecida villa de Zaña", *Perú, monumentos históricos y arqueológicos* (Méjico: Instituto Panamericano de Geografía e Historia, 1974) lámina 234. El norte geográfico y la escala gráfica no fueron consignados.

¹³ En la planta de la iglesia de San Agustín, publicada por Harth-Terré en 1974: 234, figura una sacristía en el lado del Evangelio con dos tramos y muro testero ochavado y contrafuertes exteriores, mientras que el testero del presbiterio fue recto. No es posible contrastar al presente esta información, porque la sacristía ya no existe.

En cuanto a la supuesta existencia de un testero ochavado, dada por cierta hasta el presente, debemos tener cautela. Si comparamos la representación gráfica en planta de la iglesia de San Agustín, con aquella de la iglesia Matriz de Saña, ambas realizadas por Harth-Terré en 1964, podemos observar en esta última, que el presbiterio fue dibujado exteriormente recto y al interior con derrames u ochavos esquineros. Al realizar el trabajo de campo, pudimos comprobar que dicho muro testero es recto, y que nunca tuvo derrame esquinero alguno. Probablemente cuando dibujó la planta de la Matriz, proyectó también los arranques de las nervaduras de la cubierta de crucería, generando equivocadamente una planta con esquinas ochavadas. Es presumible que un criterio similar, haya sido aplicado al graficar el muro testero ochavado de la sacristía de San Agustín, el cual por el lenguaje arquitectónico utilizado en las restantes iglesias de Saña, debió muy probablemente ser recto.

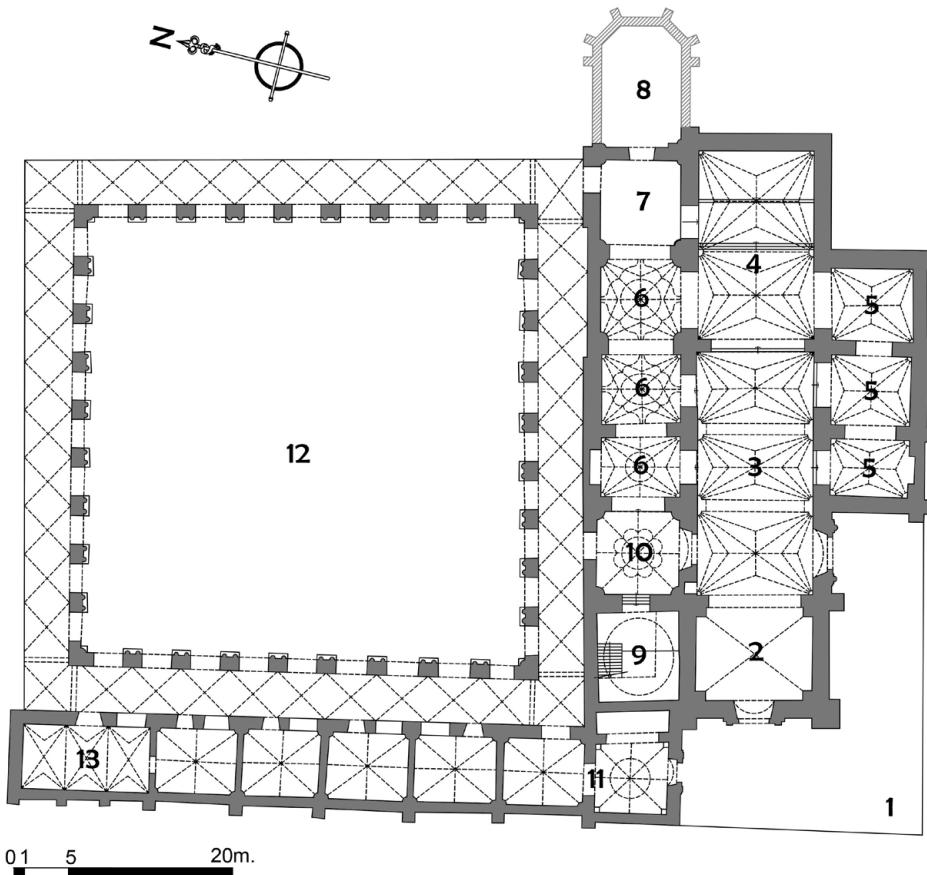
Lambayeque, planta de la antigua iglesia y convento de San Agustín de Saña

Fuente: Relevamiento arquitectónico: Sandra Negro, Samuel Amorós y Oscar Vilchez, 2013.

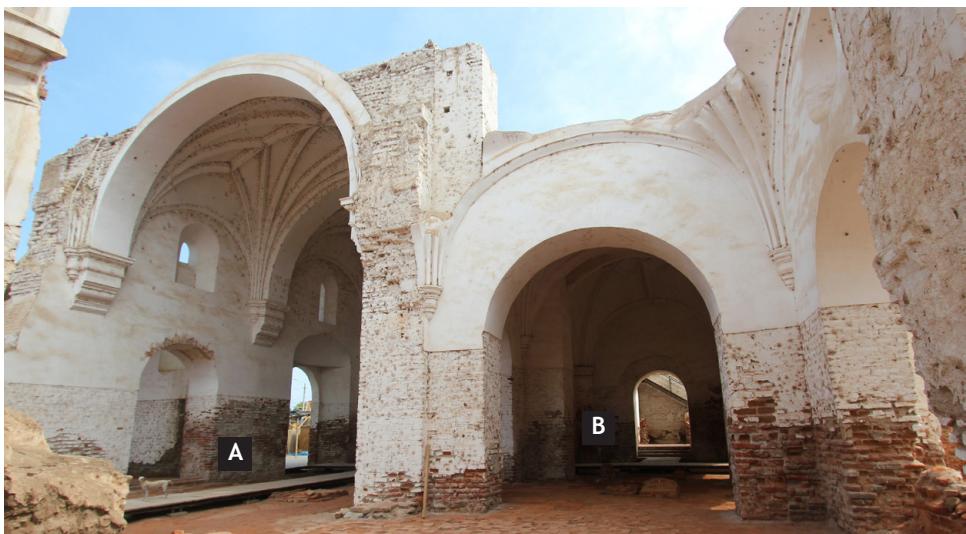
Iglesia de San Agustín: A) Nave de la iglesia con la cobertura del primer y segundo tramo. B) Capillas hornacinas en el lado de la Epístola. Imagen: propia, 2017.

La planta de la iglesia ha generado a través del tiempo una extensa polémica, ya que se perciben tres naves paralelas, la central y una lateral a cada lado. Para Harth-Terré se trató de una planta con una sola nave de seis tramos y sin crucero, que en el lado de la Epístola tenía una capilla de tres tramos, y en el lado del Evangelio una capilla con cuatro tramos, dos de circulación y otros dos propiamente para el culto.¹² Los investigadores José de Mesa y Teresa Gisbert, asumieron que

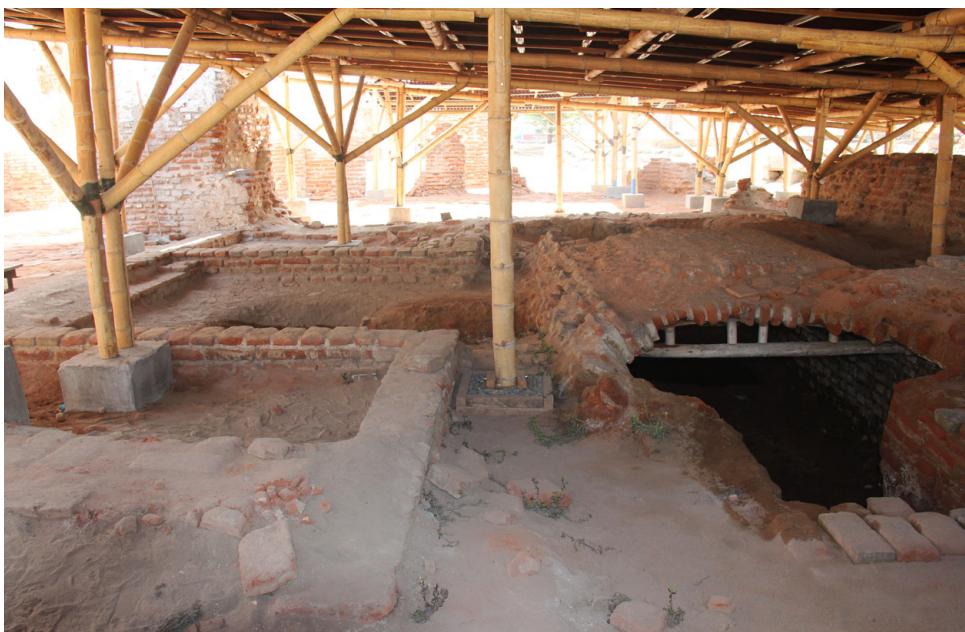
Iglesia de San Agustín de Saña: sector del presbiterio mostrando la cripta sepulcral principal techada con bóveda de medio cañón corrido de ladrillos, generada por un arco escarzano. Se requirieron siete escalones desde la nave para acceder al nivel del presbiterio en el sector del altar y retablo mayor.
Imagen: propia, 2015.

Finalizando el tercer tramo de la nave se visualizaban a cada lado, los pilares que sostenían al ahora inexistente arco triunfal, que la separaba del presbiterio. Además, la capilla mayor se hallaba a un nivel más alto que la nave, porque entre ambos espacios existían dos escalones, mientras que entre los dos tramos del presbiterio había otros tres. Tomando en cuenta la altura de la bóveda sepulcral, situada en el subsuelo del presbiterio, habrían sido necesarios otros dos escalones más para ascender al nivel del piso sobre el cual se apoyaba la mesa del altar y el retablo mayor. Hemos agregado en el levantamiento arquitectónico dichos dos escalones a nivel hipotético.

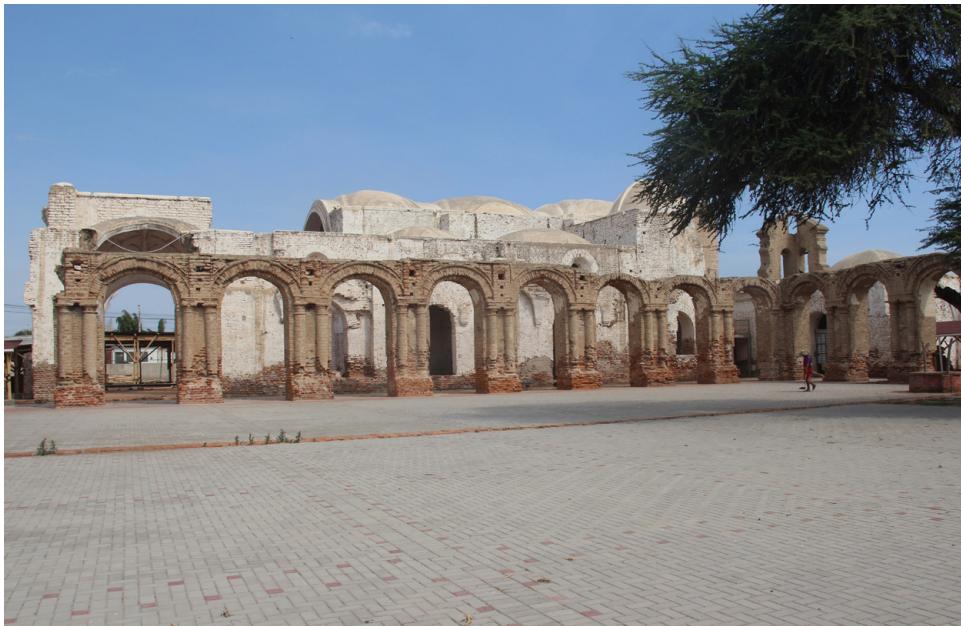
Convento de San Agustín: patio mayor delimitado por galerías claustrales. El área que fue considerada en su diseño fue mayor a aquella de los patios de San Agustín o San Francisco en Lima. Imagen: propia, 2017.

Las cuatro galerías claustrales estuvieron delimitadas por nueve arcos de medio punto en cada lado. Estos arrancaron de pilares lisos de sección rectangular, sin pedestal y sin imposta. Dichos pilares muestran un tratamiento arquitectónico solamente en la elevación hacia el patio, donde se consideró un pedestal elemental, sobre el cual se dispusieron medias columnas pareadas de fuste liso y capitel toscano. Encima del capitel, una almohadilla unificaba ambos soportes y desde allí arrancaba una rosca del arco, con su correspondiente archivolta,

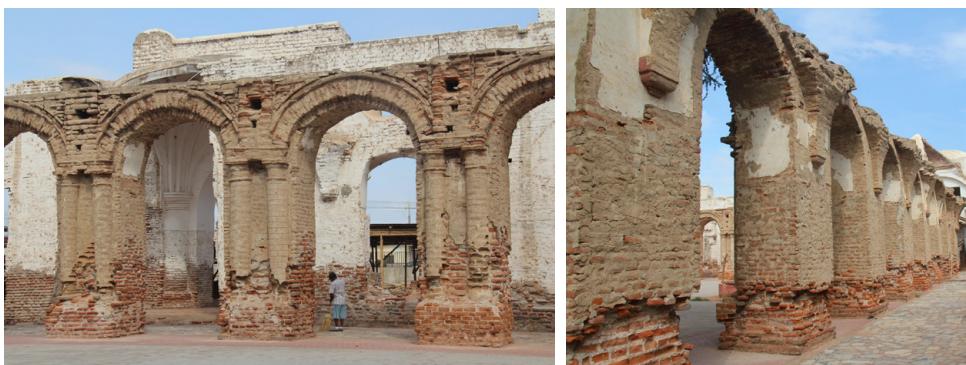
Patio del convento de San Agustín delimitado con galerías claustrales, la cuales en el frente orientado al patio presentan medias columnas de orden toscano adosadas a gruesos pilares rectangulares, mientras que en las elevaciones hacia las galerías son lisas, pudiéndose observar el arranque de las bóvedas de arista que cubrieron los tramos de la galería a partir de sotabancos en forma de ménsula. Imágenes: propias, 2017.

que destacaba volumétricamente de la rosca generada por la arquería de pilares lisos. El diseño retoma tardíamente la estética gótica, donde la rosca del arco solía estar formada por una serie de molduras en disminución y que en el Perú continuó en uso hasta las primeras décadas del siglo XVII. En el espacio de la albanega observamos tres perforaciones de sección cuadrada, de tamaño en disminución de arriba hacia abajo, las cuales debieron ser hechas para estructurar un elemento volumétrico colgante, quizás una cartela o algún elemento similar, que no ha llegado al presente. Hacia el lado del patio, la arquería remataba con un entablamiento completo. Los soportes de las galerías fueron resueltos íntegramente con ladrillos, los que de acuerdo a la necesidad fueron moldurados.

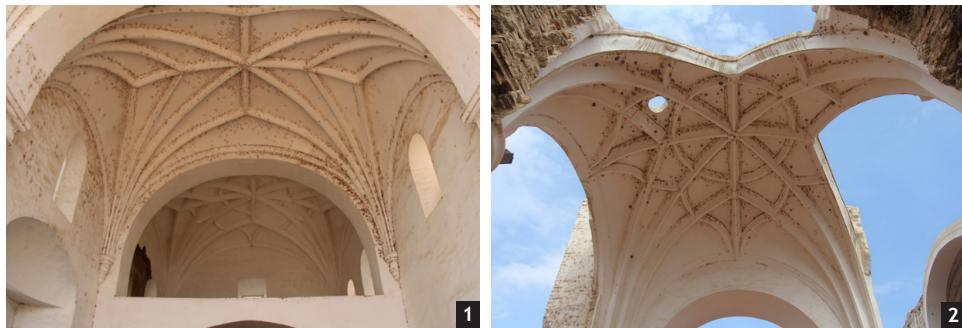
Iglesia de San Agustín: bóvedas vaídas de crucería con las nervaduras y los plementos resueltos con ladrillos unidos con mortero de calicanto. 1. Bóveda sobre el primer tramo de la nave y bóveda del coro alto a los pies del templo, la cual se organiza en una doble estrella. 2. Vista de la bóveda vaída de crucería en el tercer tramo de la antigua capilla hornacina del Evangelio, la cual repite en menor escala el diseño de doble estrella de la bóveda del coro. Imágenes: propias, 2015.

Las bóvedas vaídas de crucería de la iglesia se caracterizaban por tener los nervios organizados bajo la forma de una estrella de cuatro puntas. Cada tramo de la nave estaba delimitado por arcos fajones de medio punto, que se apoyaban sobre amplios sotabancos de mayor altura que voladizo, por lo cual propiamente adoptaron la forma estructural de una cartela. Dichos elementos arquitectónicos definían cada una de las esquinas de los tramos, integrando a su propia forma los respectivos sotabancos desde donde brotaban los nervios de las bóvedas.

Entre todas ellas destaca por las dimensiones del espacio que cubre y por su elaborado diseño, la construida sobre el coro con dimensiones de 10.60 x 8.50 m. Adosado al muro de pies se ubicaba el nervio fajón, al igual que en el arco fajón hacia el tramo de la nave. Para cerrar el recuadro, apoyados a los muros de la Epístola y Evangelio se encontraban los nervios formeros. Los nervios diagonales que surgían desde las repisas o sotabancos, cruzaban completamente la bóveda, hasta alcanzar su ápice para proseguir hasta el sotabanco opuesto. Los nervios cadena se desarrollaban a 90° configurando una cruz, que tenía la peculiaridad de no alcanzar ni a los nervios fajones o los nervios formeros, dejando claramente suspendido al signo cristiano sobre el intradós. Desde cada uno de los sotabancos también brotaban nervios terceletes, que por la forma rectangular del espacio, abandonaron el eje de simetría del nervio diagonal, contándose tan solo uno de ellos hasta llegar al nervio cadena que se superponía al eje longitudinal de la iglesia y dos hasta el otro nervio cadena que lo intersecaba. Desde este momento ya quedaba perfilada una estrella de cuatro puntas hacia las esquinas, que fue amplificada con la adición de nervios combados, bien para definir una circunferencia concéntrica a la clave principal, como para configurar otra estrella alabeada también de cuatro puntas, pero con cada una de ellas dirigida hacia la mitad de los nervios fajones y formeros.

En las bóvedas vaídas de crucería del primer y segundo tramo de la nave central, emplearon una versión simplificada de la cobertura del coro, porque excluyeron completamente los nervios combados. Debido a la actual inexistencia del tercer tramo y de aquellos correspondientes al presbiterio, hemos considerado hipotéticamente que fueron bóvedas similares, como también lo anotaba Harth-Terré. Sin embargo, no podemos descartar que sobre la capilla mayor, los nervios estuvieran dispuestos para generar un diseño más esmerado y de mayor complejidad.

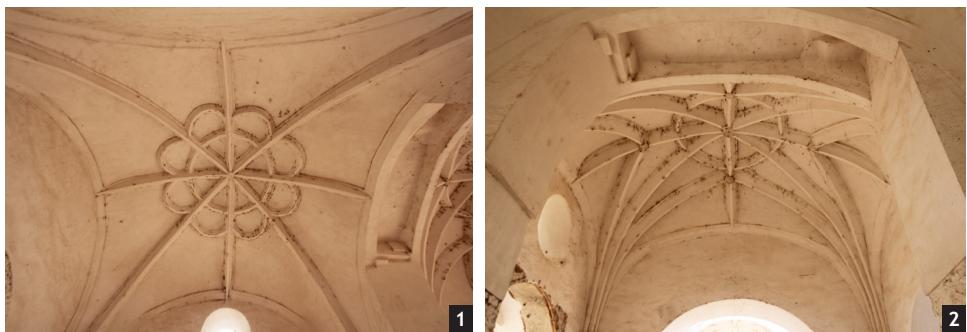
Iglesia de San Agustín: 1. Bóveda vaída de crucería en el espacio de tránsito entre la nave de la iglesia y el claustro. 2. Bóveda vaída de crucería estrellada, con los nervios combados, formando una circunferencia concéntrica a la clave central, situada en el primer tramo de la antigua capilla hornacina del Evangelio. Imágenes: propias, 2017.

En la capilla hornacina entre el presbiterio y la antesacristía, así como el espacio de articulación entre la iglesia y el claustro, desestimaron el uso de sotabancos, edificando desde los cimientos un cuarto de columna en cada esquina, para hacer brotar desde ellas a cada uno de los nervios diagonales y terceletes. Las otras capillas mantuvieron el uso de sotabancos y en general, con los ajustes necesarios a las menores dimensiones de cada espacio, retomaron el diseño de los tramos de la nave, conservándose solamente la cobertura de una de ellas.

De forma similar a lo desarrollado en la nave, replicamos la existente en el lado de la Epístola para proponer las bóvedas faltantes en las otras capillas de este sector. No obstante, la parte correspondiente a las capillas del Evangelio constituye un punto divergente, con la aparente repetición del mismo tipo de diseño de nervaduras indicado, porque mientras que en la primera de ellas agregaron nervios combados para delinear una circunferencia concéntrica a la

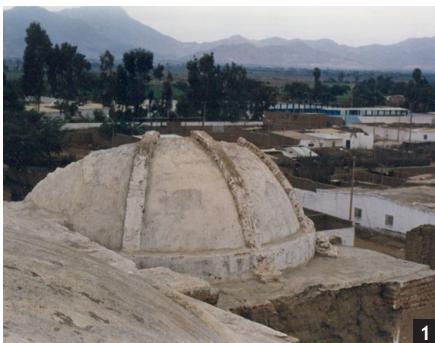
1

Espacio que contuvo la escalera para ascender al coro alto a los pies del templo. Se trata de una cúpula de media naranja elíptica de curvatura carpanel. 1. Extradós de la bóveda de la escalera del coro. Imagen: propia, 2000, 2. Sector original de la cúpula resuelta en ladrillos asentados con calicanto. Esta se apoyaba sobre una imposta y cuatro pechinas. Imagen: propia, 2015.

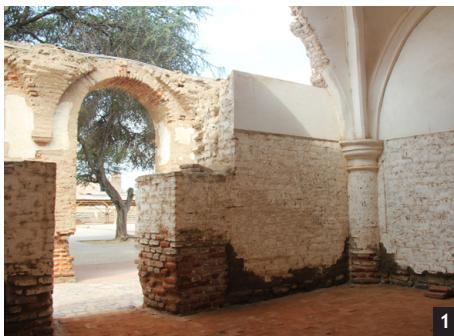
1

1. Una de las seis habitaciones ubicadas a continuación de la portería. Las bóvedas vaídas de crucería no se sustentan en sotabancos, sino en cuartos de columnas resueltas en ladrillo.
2. Otra de dichas habitaciones con la bóveda vaída de crucería apoyada en cuartos de columnas y con un desarrollo de nervaduras cadenas y diagonales que confluyen en una clave central. Imágenes: propias, 2017.

Es probable que la crujía del convento hacia la calle tuviera una sucesión de bóvedas vaídas de crucería. A partir del atrio de la iglesia y hacia la portería, se contaban seis habitaciones similares, de las cuales todavía conservan la cobertura las dos primeras y la sexta. Estas bóvedas tenían en común el hecho de estar delimitadas por nervios fajones y espinazos, así como el compartir un mismo y sencillo diseño constituido por nervios cadenas y diagonales que se intersecaban en el ápice, configurando una única clave.¹⁸ Por esta circunstancia, hemos considerado hipotéticamente, que cada una de ellas tuvo la misma cobertura. A pesar de ello y posiblemente para enfatizar la importancia del espacio, la habitación inmediata al ingreso desde el atrio fue la única con sotabancos, desde donde surgían los nervios diagonales, que por el contrario no aparecían en los otros cinco espacios consecutivos. Otro aspecto distintivo lo constituyó la existencia de nervios combados dispuestos para crear una circunferencia concéntrica a la clave. En las restantes cinco habitaciones, para sustentar las bóvedas vaídas de crucería fueron construidos en las esquinas cuartos de columnas, aún visibles hasta en las que permanecen en ruinas.

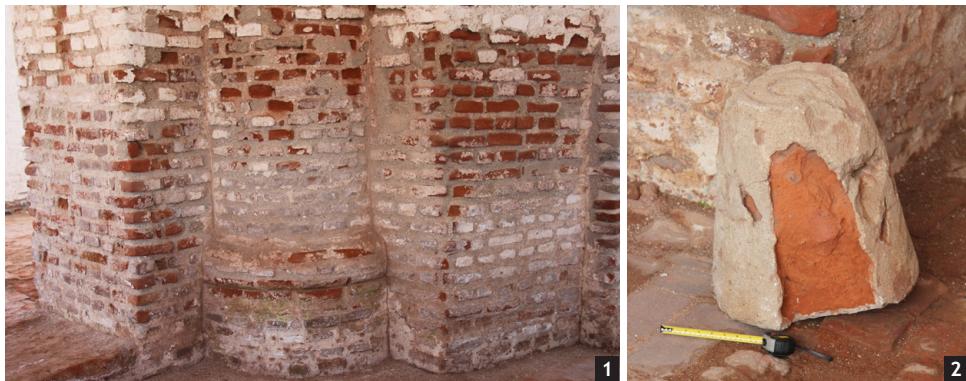
1. En las secciones de compromiso estructural, emplearon muros, pilares y cuartos de columnas de ladrillos asentados con mortero de cal y arena, mientras que los cerramientos no estructurales fueron solucionados con adobes asentados con barro.
2. Clave de arcilla cocida perteneciente a una bóveda vaída de crucería. Tiene 50 cm en la base y 24 cm en el remate y una altura de 50 cm de altura. Imágenes: propias, 2017.

El empleo de coberturas curvas obligó a consolidar los muros de forma tal, que resistieran los empujes laterales, principalmente los producidos por la sucesión de los espacios con una mayor altura, constituidos por el sotacoro, la nave y el presbiterio, sobre los cuales se alzaron bóvedas que cubrían 10.60 m de luz libre. Por esta razón, construyeron muros con un espesor promedio de 1.60 m edificados íntegramente con ladrillos de arcilla de $0.34^5 \times 0.16^5 \times 0.06^5$ m unidos con mortero de cal y arena, posibilitando que alcanzaran los 5.50 m de alto.

A partir de esa altura, se proyectaban las cartelas que sustentaban los arcos fajones de ladrillo, transmitiendo los esfuerzos a los muros del mismo material, de manera que era innecesario proseguir construyendo con un material tan costoso como era el ladrillo en la región. Fue así que para culminar el resto del paño vertical hasta la curvatura de las bóvedas, hicieron uso de un ingenioso sistema de arcos ciegos, cuyo cerramiento fue hecho empleando una solución mucho más económica resuelta con adobes asentados con mortero de barro.
