# **Huata: aproximaciones cronológicas y arquitectónicas de un asentamiento ubicado en el Alto Marañón (Huánuco)**

**Huata: chronological and architectural approaches of a settlement located in the Upper Marañón (Huánuco)**

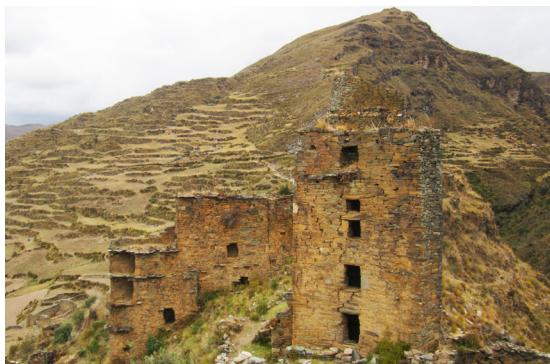
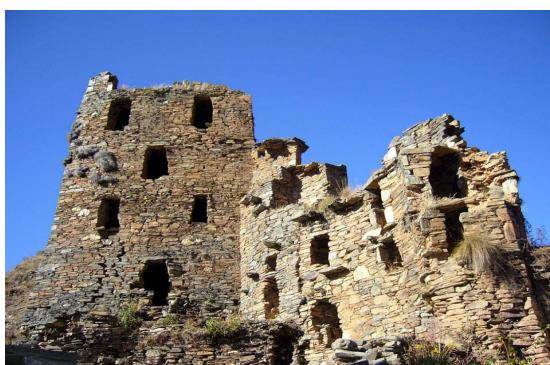
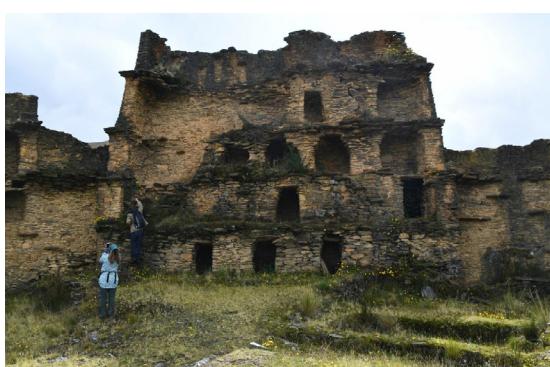
a. Sitio arqueológico Huata.

b. Sitio arqueológico Rapayán  
(Imagen tomada de Mantha, 2006, p. 47).

c. Sitio arqueológico Piruro  
(Tantamayo) (Imagen tomada de Ingham, 2019, p. 147).

*Figura 2. Nótese como los edificios comparten un diseño, técnica y monumentalidad similar. Investigaciones en Rapayán y Piruro lo ubican cronológicamente para el período Intermedio Tardío.*

Otro indicador cronológico, son los edificios de varios pisos, que están presentes en Rapayán como en el valle de Tantamayo y que comparten técnicas constructivas, diseño y monumentalidad similares a los de Huata. Los resultados de las excavaciones de Mantha y Malca (2017) en Rapayán arrojan que dichos edificios se habrían construido durante el Intermedio Tardío (1000 d. C. – 1470) y siguieron ocupándose

hasta el Horizonte Tardío. Las estructuras de superficie de Piruro en Tantamayo, incluso cuentan con fechado radiocarbónico que también los sitúa en los mismos períodos tardíos (Bonnier, 1981). En ese sentido, haciendo un análisis comparativo de la arquitectura entre estos sitios y Huata, creemos que posiblemente se habrían construido durante el mismo período, es decir en el Intermedio Tardío (1000 d. C. – 1470 d. C.) (ver Figura 2).

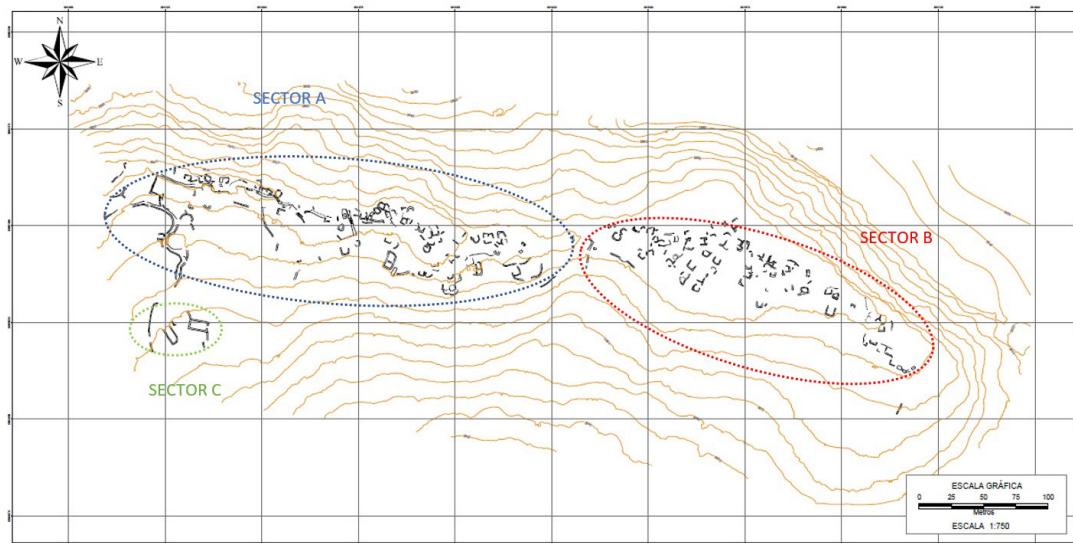
*Figura 3. Plano topográfico y arquitectónico del sitio arqueológico Huata y sus 3 sectores.*

Al emplazarse en la cresta de un cerro el asentamiento se adapta a la irregular geomorfología del terreno, área en la que se construyeron terrazas para nivelar y crear espacios, aprovechando los afloramientos rocosos y las zonas de abismo como baluarte natural. Para realizar la sectorización se han considerado las características topográficas y la organización arquitectónica que posee. En ese sentido el sitio está compuesto por 3 sectores: A, B y C.

**Sector A.** Ubicado hacia el extremo oeste, está conformado por estructuras de forma ovalada y circular, que, por lo general, presentan nichos y cámaras de diferentes tamaños en sus paramentos internos. Se encuentran aglutinados a lo largo de la cresta del cerro y ocasionalmente cuentan con pequeños espacios abiertos asociados. Por otro lado, en la sección central se yerguen 6 edificaciones de varios pisos, de planta rectangular, tres de ellos adosados, pero manteniendo accesos independientes. Están asociados a espacios abiertos de regulares proporciones.

**Sector B.** Ubicado hacia el extremo este del sitio, delimita, dando inicio a este sector, una muralla con cámaras funerarias donde aún se puede apreciar restos óseos humanos. En general se repite la misma configuración arquitectónica y un manejo

**Sector C.** Está conformado por dos estructuras aisladas de planta rectangular con esquinas rectas, su técnica constructiva es más tosca y posee elementos arquitectónicos diferentes respecto a las demás estructuras de todo el asentamiento.

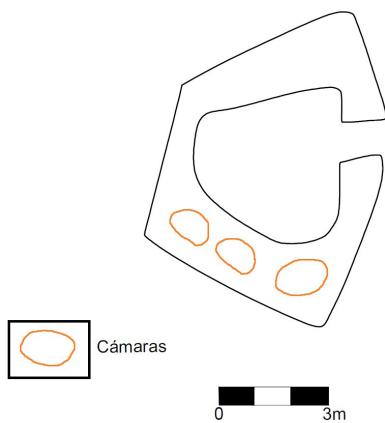
Figura 4. Vivienda representativa de Huata de un solo espacio (Sector A).

Este tipo de arquitectura es la que más predomina en el sitio arqueológico Huata, donde se halla 93 aproximadamente, distribuidos en los sectores A y B, cuyos emplazamientos son similares en ambos casos, pues se ubican en tres niveles aterrazados hacia el sur, ya que hacia el norte se ve limitada por una pendiente pronunciada. Las estructuras se disponen de forma continua y aglomerada, adecuándose al relieve natural. Tienen planta de forma circular, ovalada, predominando las de forma irre-

gular y, por lo general, los muros externos son rectos, con accesos independientes que en su mayoría se orientan al sur y al oeste. El promedio de sus dimensiones es 2.20 m de alto, 4.40 m de largo y 3.50 m de ancho.

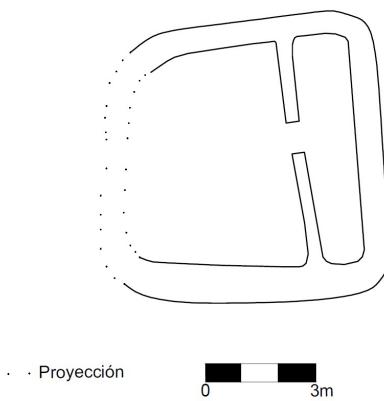
Figura 5. Vivienda “tipo Rapayán” de doble espacio (Sector B).

La mayoría de las viviendas se componen de un espacio. Sin embargo, existen viviendas de doble espacio (ver figura 5), que cuentan con 2 m de alto, 4.70 m de largo

y 4 m de ancho en promedio, siendo los más recurrentes en el sector B; que poseen un mayor esmero en su mampostería y presentan un mejor acabado en los muros, nichos y accesos. Este tipo de viviendas han sido denominadas como “tipo de casa Rapayán” y han sido reportadas en un sitio arqueológico del mismo nombre, ubicado al noreste de Huata (Mantha, 2015).

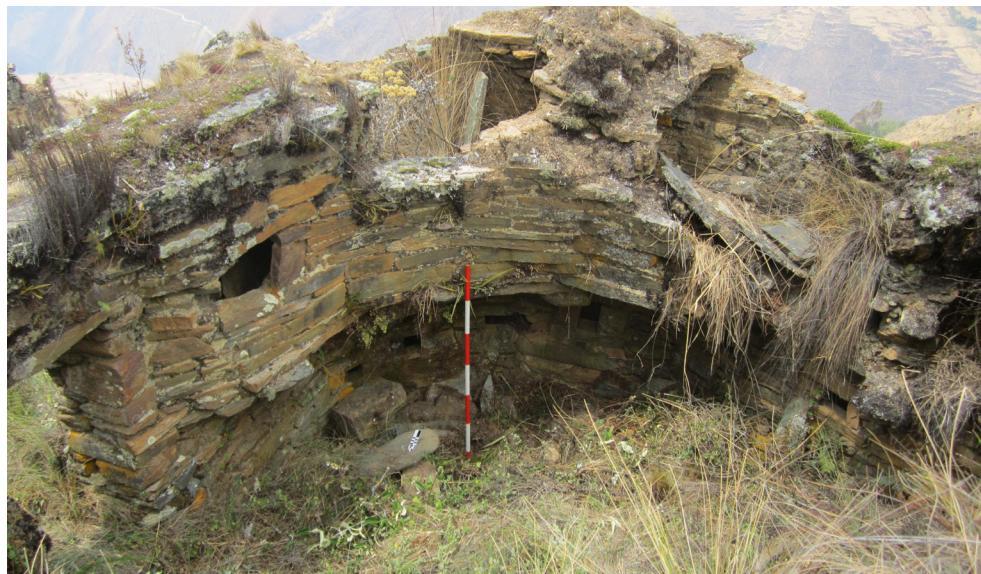
**Figura 6: Detalle del interior de una vivienda representativa de Huata, de planta ovalada, con nicho y cámaras (Sector A).**

Al interior de las viviendas se hallan cámaras, de una sola pieza, en la parte superior de las paredes, a modo de repisas, que varían en sus dimensiones, algunas incluso alcanzan más de 1 m de altura (ver figura 4). Externamente, otras como las identificadas en la parte baja del sector A, poseen hastiales, elementos arquitectónicos inusuales en la mayoría de las estructuras registradas.

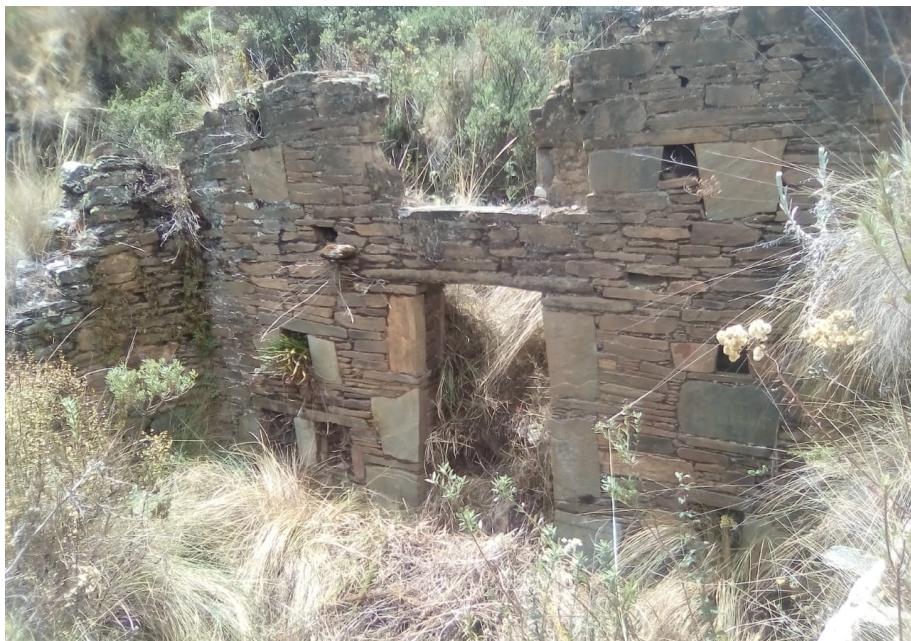
**Figura 7: Muro que divide en dos espacios la vivienda “Tipo Rapayán”, de planta rectangular (Sector B). Nótese la técnica constructiva más fina y el uso del lado plano de las piedras para darle un acabado estético al vano de acceso y a los nichos.**

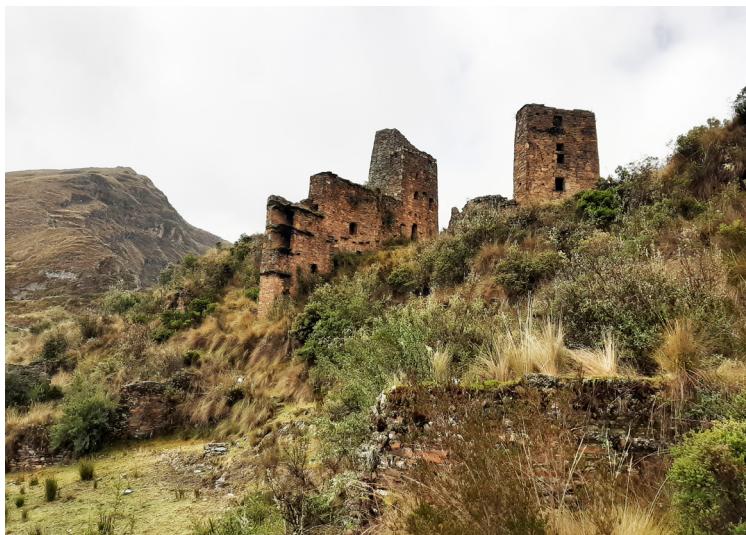
*Figura 8. Edificios de varios pisos asociados a un espacio abierto ubicado en la parte baja.*

**Tipo A: Edificios de varios pisos.** Se registraron siete edificaciones de varios pisos distribuidos en los sectores A y B de Huata. En el sector A se han identificado seis, donde cinco de ellas están agrupadas en una zona más elevada adecuándose a la topografía en declive (ver figura 8), y el último se halla en una terraza inferior. Los edificios varían de tres a cinco niveles, midiendo el de mayor altura 9.15 m de alto y 5.65 m de ancho (ver figura 9); cada nivel termina con un techo que está conformado por enormes lajas que cruzan de un lado a otro, sobre el cual se han construido los siguientes niveles. Su forma externa es rectangular, pero internamente rematan en muros redondeados hacia las esquinas dándole mayor solidez a la estructura. Un grupo de estos edificios, conocido como “Matacastillo” está constituido por tres edificios adosados, con accesos independientes y voladizos en sus paredes externas e internas que permiten acceder a los niveles superiores. La que se ubica más hacia el sur, tiene tres niveles, dos de los cuales terminan como balcones que apuntan directamente hacia el único espacio abierto del sector. Todos ellos se emplazan contiguos a recintos de carácter habitacional.

Las características que los distinguen de otras edificaciones del lugar se evidencian en variables como: su *emplazamiento*, por estar ubicadas en la parte nuclear de un asentamiento y su asociación a espacios abiertos, en especial a uno de 17 por 22 m, es un indicio de su importancia y su diferenciación respecto a los recintos habitacionales, los cuales se encuentran aglomerados. Por la *técnica constructiva*, poseen características formales singulares, como una planta rectangular y un mayor esmero, que le dan solidez y mejor acabado. Incluso, una de las estructuras presenta una decoración de cuarzo blanco ordenado en hilera, como coronando la cabecera del edificio. Ornamentación similar se ha reportado en sitios como Susupillo II y Piruro II (Pinilla y García, 1981). Y, finalmente dos variables propuestas por Moore (1996) *escala y visibilidad*, referido a la monumentalidad de este tipo de arquitectura, que en primera instancia nos da cuenta de su importancia social, ya sea de carácter público o ceremonial/ritual, debido a que para su construcción se ha necesitado una mayor organización del trabajo y de los recursos disponibles. Su gran visibilidad destaca a kilómetros de distancia, debido a que uno de los edificios sobrepasa los 9 m de alto.

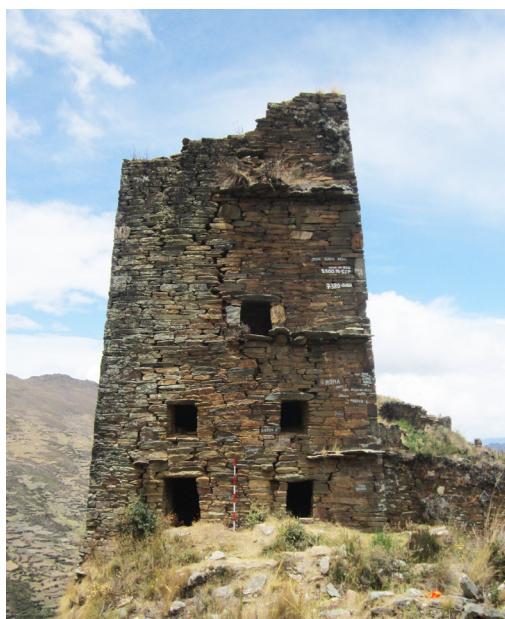
*Figura 9. Detalle del edificio más alto del sitio (Sector A).*

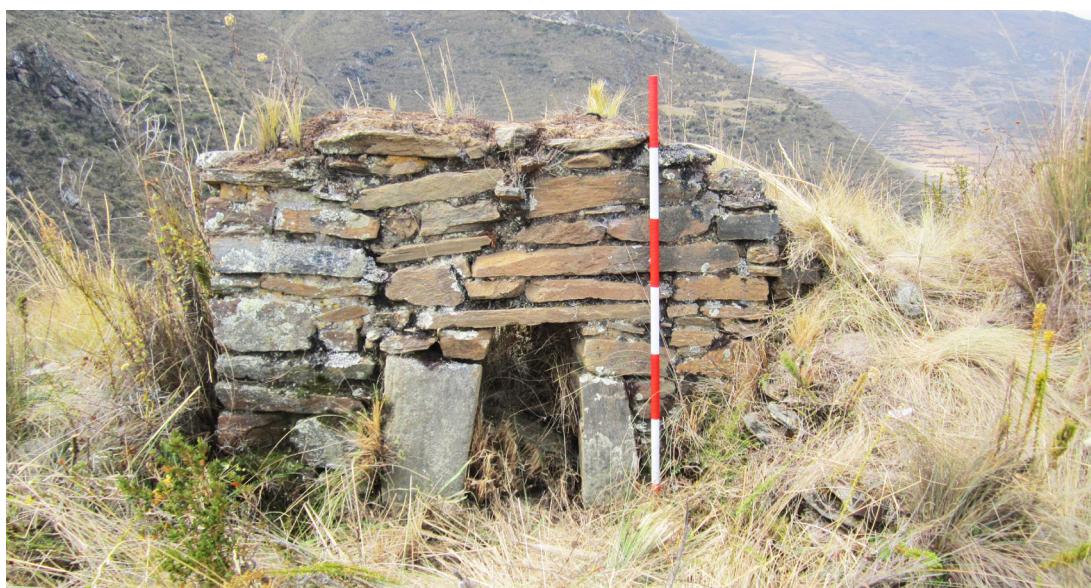
**Figura 10. Chullpa típica de Huata.**

**Tipo B: Chullpas.** Se identificó 29 de estas construcciones funerarias en los sectores A y B, son de menor tamaño, alcanzan 1.10 m de alto, 1.90 m de largo y 1.40 m de ancho en promedio, de planta rectangular con acceso central. Sus muros están hechos de piedra y argamasa, que sostienen un techo a base de grandes lajas de piedra. Poseen uno o dos niveles en cuyo interior, en contados casos, aún pueden observarse restos humanos. En el sector A, se los ha identificado asociado a algunas viviendas, sin embargo, hay una gran concentración de ellas hacia su extremo este, dispuestas alrededor de un pequeño espacio abierto y en las terrazas inferiores. Esta organización de las chullpas a un extremo del asentamiento se repite en el sector B. (figura 10).

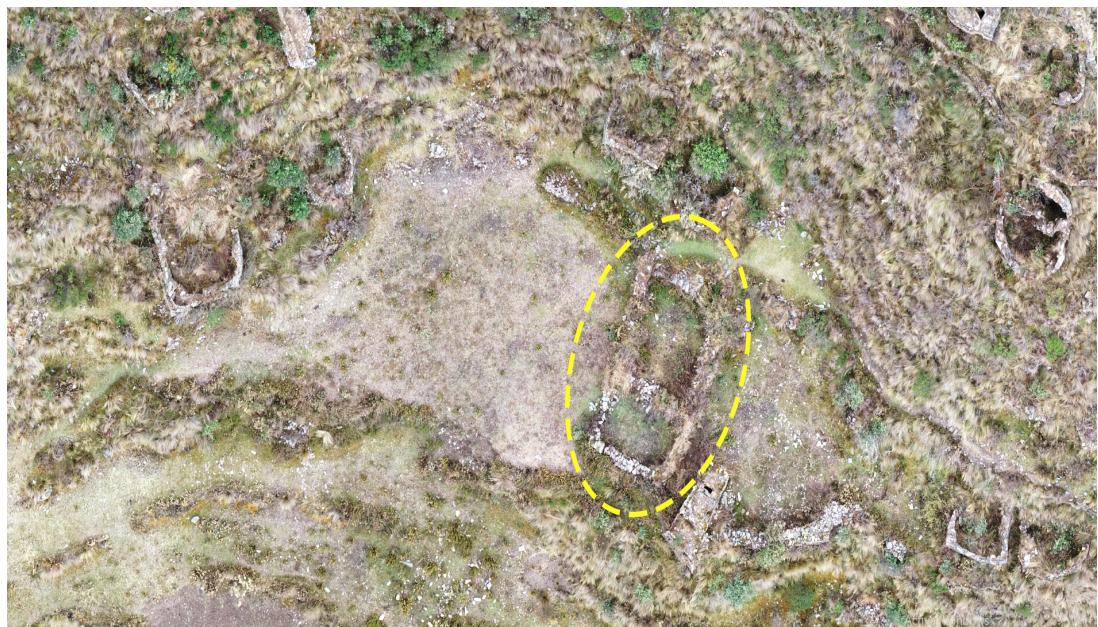
**Figura 11: Estructura rectangular de grandes dimensiones (en color amarillo) asociada a un espacio abierto.**

Lo señalado resulta interesante debido a que una de las estructuras rectangulares en Huata, se encuentra asociado a un espacio abierto (¿plaza?) y está ubicada en lo que consideramos es el área central del sector A. La otra estructura, en el sector B, no se ubica en la parte central del asentamiento, pero está asociada a un gran espacio abierto. Estas ubicaciones privilegiadas, en un área central y asociada a posibles plazas, sugieren que podría tratarse de viviendas de jefes locales o personajes de la élite, que buscaron diferenciarse asimilando un patrón distinto y de ese modo resaltar su estatus dentro de la comunidad. Futuras excavaciones podrían ayudar a despejar el tema, ya que si se halla un acceso diferenciado a bienes y recursos respecto a otras estructuras, se corroboraría que este grupo ha adoptado patrones foráneos y accedió a bienes de prestigio. Sin embargo, tampoco puede descartarse su origen colonial, debido a que, en las terrazas agrícolas de los niveles bajos, se han identificado cerca de 9 estructuras rectangulares dispersas, siendo una de ellas de factura hispana.

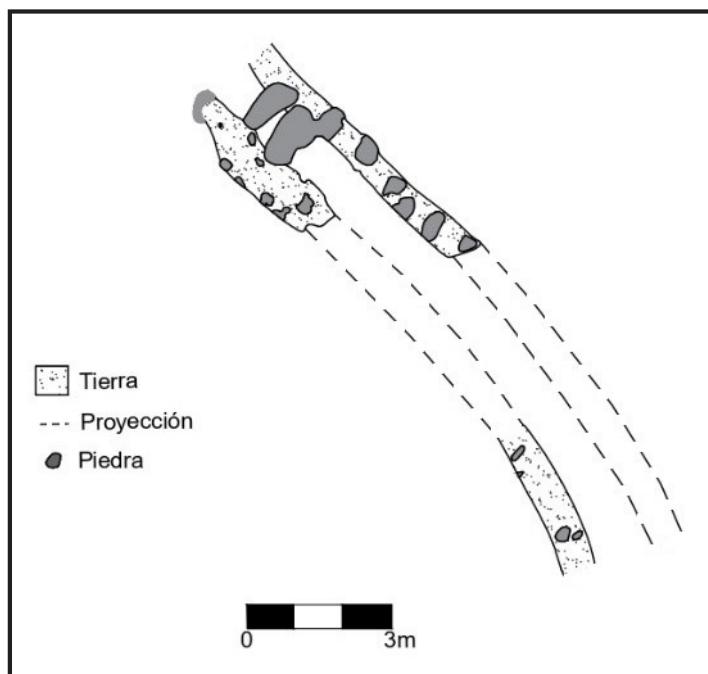
**Figura 12:** Dibujo de planta de la galería registrada en el sector A.

Al realizar el registro arquitectónico en el asentamiento, hallamos una peculiar estructura en el sector A, de planta rectangular, con orientación de este-oeste, de 1.33 m de alto, 2 m de ancho y 7.10 m de largo (ver Figura 12, 13 y 14). Su material constructivo es a base de piedras y argamasa, y para el techo se usaron enormes lajas, que se ha conservado solo en una sección.

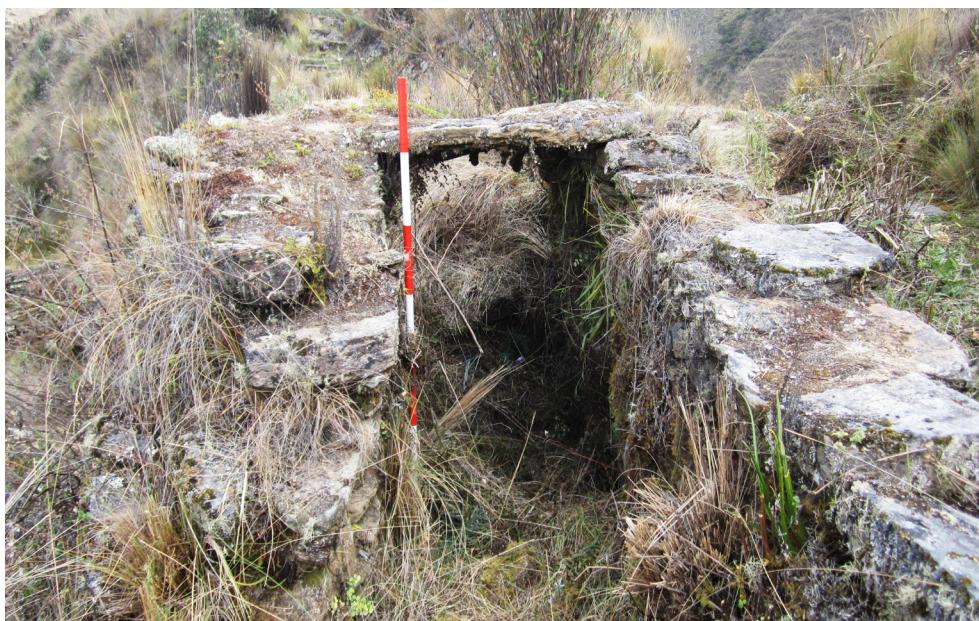
*Figura 13: Vista sureste de la galería registrada en el sector A.*

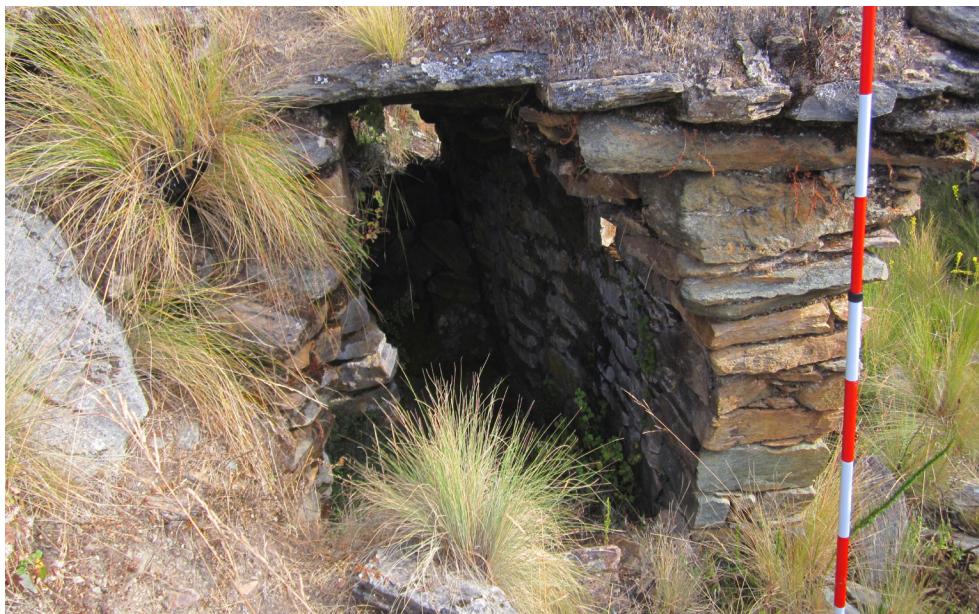
*Figura 14: Detalle de otra galería registrada en el sector B*

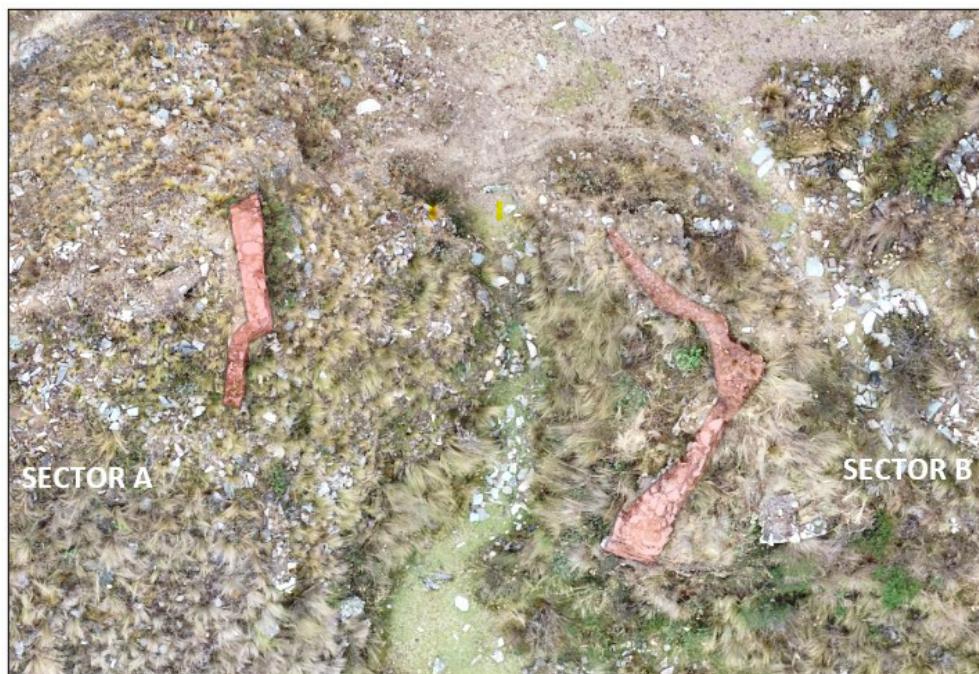
Figura 15: Vista en planta de restos de murallas (sombreado en color rojo), las cuales dividen los sectores A y B del sitio arqueológico Huata.

Luego de examinar los casos mencionados, efectivamente, se ha registrado restos de murallas en Huata, pero no en las periferias, sino al interior del asentamiento, delimitando a los sectores A y B (ver figura 15), que configuran dos espacios sociales bien diferenciados, a modo de barrios. Debido a estas características es muy probable que las murallas, en vez de tener un carácter defensivo, hayan tenido un carácter simbólico, ya que definen los límites de un espacio social respecto de otro dentro de un mismo asentamiento.

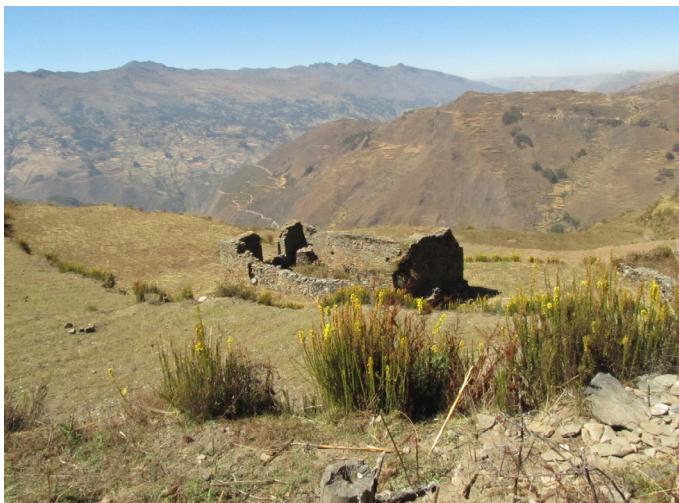
*Figura 16. Estructura colonial aislada (Iglesiapampa), ubicado en el sector C.*

Se trata de dos construcciones aisladas de planta rectangular, ubicadas en las terrazas de la parte baja del asentamiento (sector C). Una de ellas mide 15 m de largo por 7.2 m de ancho, destaca porque su muro posterior posee hastial y sus muros laterales se proyectan más de medio metro respecto a la fachada. Además, cuenta con un acceso donde uno de sus lados tiene doble jamba, posicionada de manera inversa a la inca, es decir, con la jamba más angosta hacia el exterior y la ancha hacia el interior (ver figura 17).

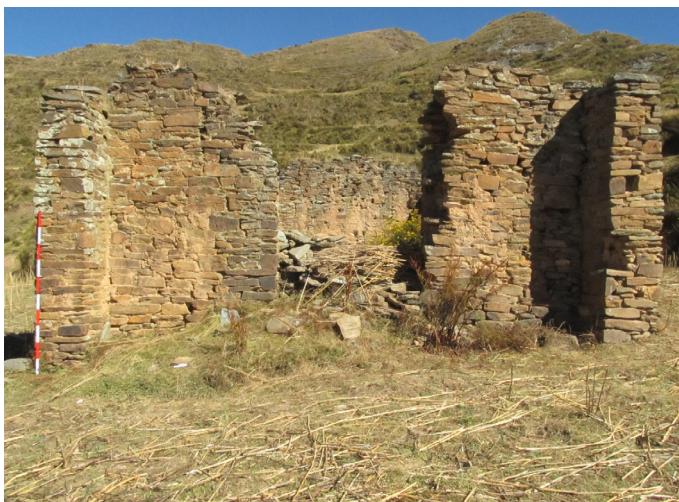
*Figura 17. Fachada de la estructura colonial (Iglesiapampa).*

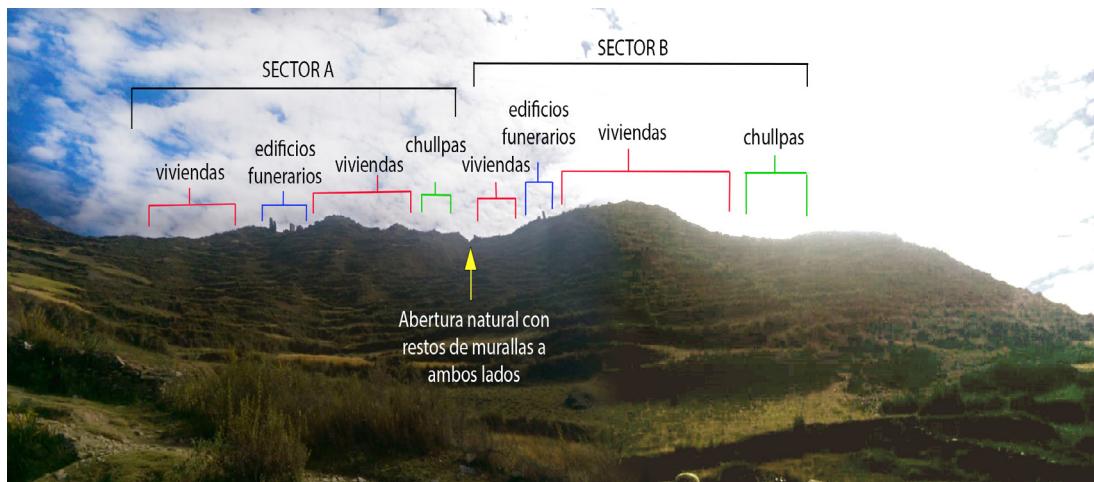
**Figura 18. Configuración espacial de forma dual, evidenciada en la disposición similar de las diversas estructuras en los sectores A y B de Huata.**

Todos estos componentes arquitectónicos, excepto las estructuras coloniales, se distribuyen en los sectores A y B de Huata, lo cual, ha permitido identificar una organización arquitectónica similar en cada una. Siguiendo una orientación este-oeste, al iniciar el sector A se ubican las viviendas, luego las estructuras funerarias en la zona central, para nuevamente encontrar viviendas y una concentración de chullpas al final del sector. Esta configuración espacial parece repetirse en el sector B (ver Figura 18).
